**VIII Simposio Nacional
sobre
Taludes y Laderas Inestables**

**VIII Simposio Nacional
sobre
Taludes y Laderas Inestables**
E. Alonso, J. Corominas y
M. Hürlimann (Eds.)
Palma de Mallorca, 11 – 14 de Junio de 2013

Volumen III

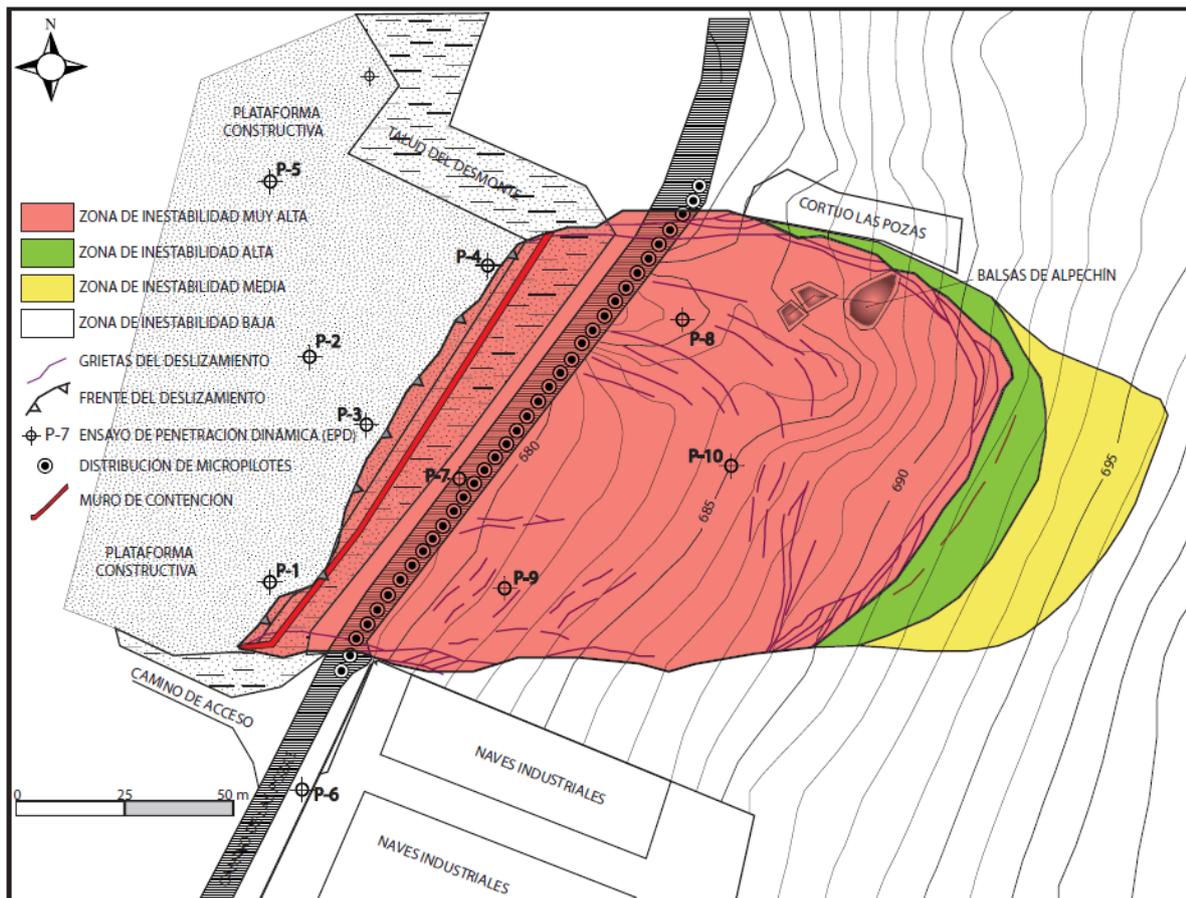
Figura 4.- Mapa geotécnico con las zonas de inestabilidad y las actuaciones propuestas para su estabilización y contención

En la Fig. 4 se dibuja la distribución del cordón de micropilotes con un total de 35 unidades ancladas sobre la vía pecuaria y separados 4 metros. El objetivo era crear una pantalla de inyección armada mediante micropilotes que cosiera la superficie de rotura y a la vez pudiera contener el avance del deslizamiento.

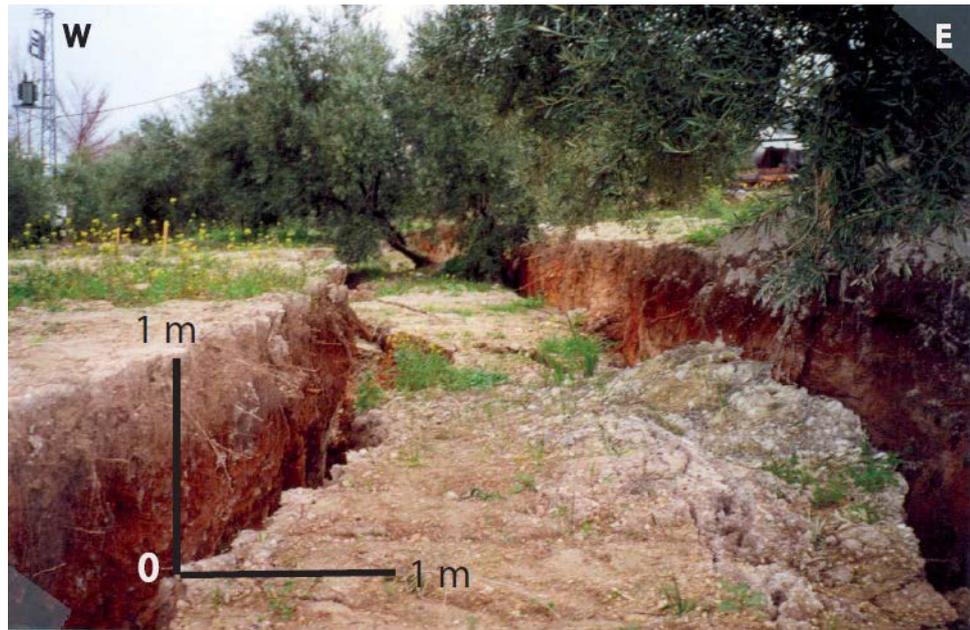
En el terreno se observan grietas subparalelas y entrecruzadas, asociadas a la extensión por deslizamiento, con más de tres metros de profundidad y escalones asociados que pueden alcanzar un metro de salto (Fig. 5).

Figura 5.- Grietas en la cabecera del deslizamiento

Como puede verse en la Fig. 5 existe un hundimiento en la cabecera del deslizamiento debido a grietas de tensión, generando un *graben* igual que el propuesto por Varnes (1978) y que se muestra en la Fig. 8. En el frente del deslizamiento que se muestra en este trabajo, también se registra un repliegue importante (Fig. 7) equivalente al propuesto por Varnes 1978 (Fig.8).

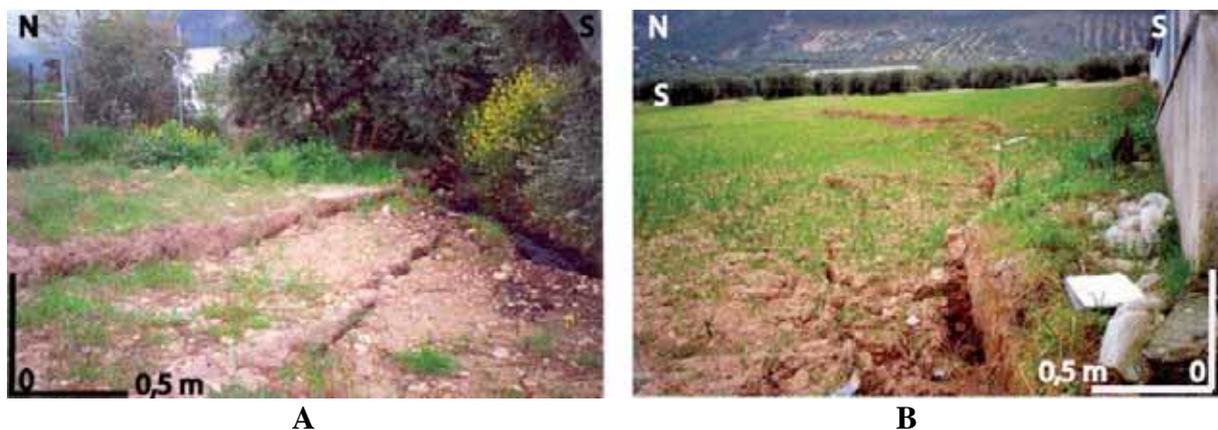
Flancos. Son subparalelos entre sí y están separados unos 120 m. Ambos flancos muestran varios saltos que pueden alcanzar un desnivel de unos 30-40 cm (Fig. 6 A y B). Muestran grietas paralelas a la dirección del desplazamiento, a las que se asocian otras grietas transversas de tipo anastomosado (*riedel*) (Fig. 4), que indican el sentido del movimiento y la deformación del cuerpo deslizado.

Figura 6.- Grietas en los flancos del deslizamiento. A) flanco norte. B) flanco sur

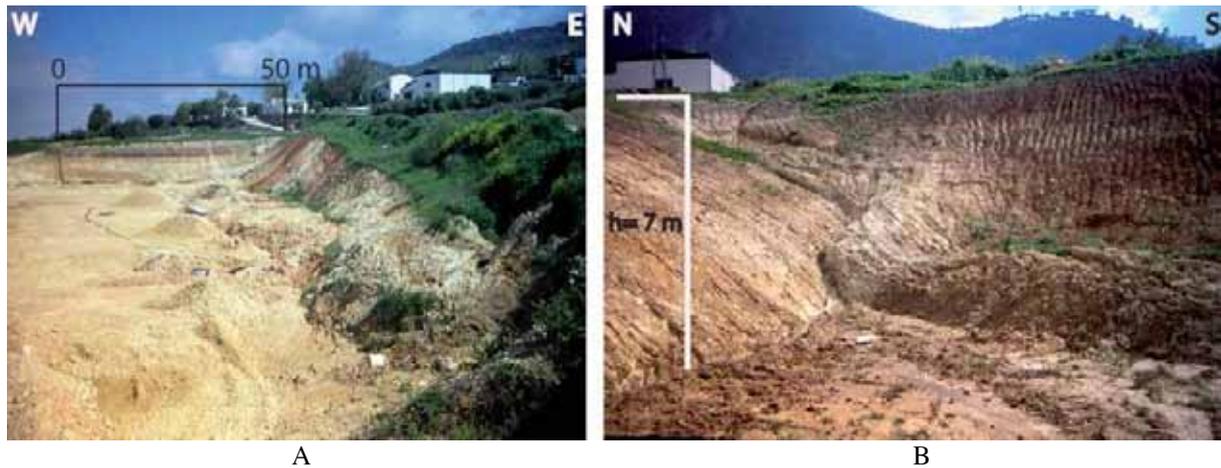
Frente del deslizamiento. Lo constituye todo el talud excavado. La deformación se produce fundamentalmente en el pie, con arrugas muy patentes del material arcilloso y brechoide (Fig. 7 A). En una de las esquinas de la explanación se puede observar con precisión la intersección del flanco norte con el frente del deslizamiento, donde se reconoce el plano del citado flanco y las arrugas en el pie (Fig. 7 B).

Figura 7.- A) Frente y pie del deslizamiento en el talud excavado y su avance hacia la plataforma constructiva. B) Detalle del deslizamiento en la intersección del flanco norte con el frente

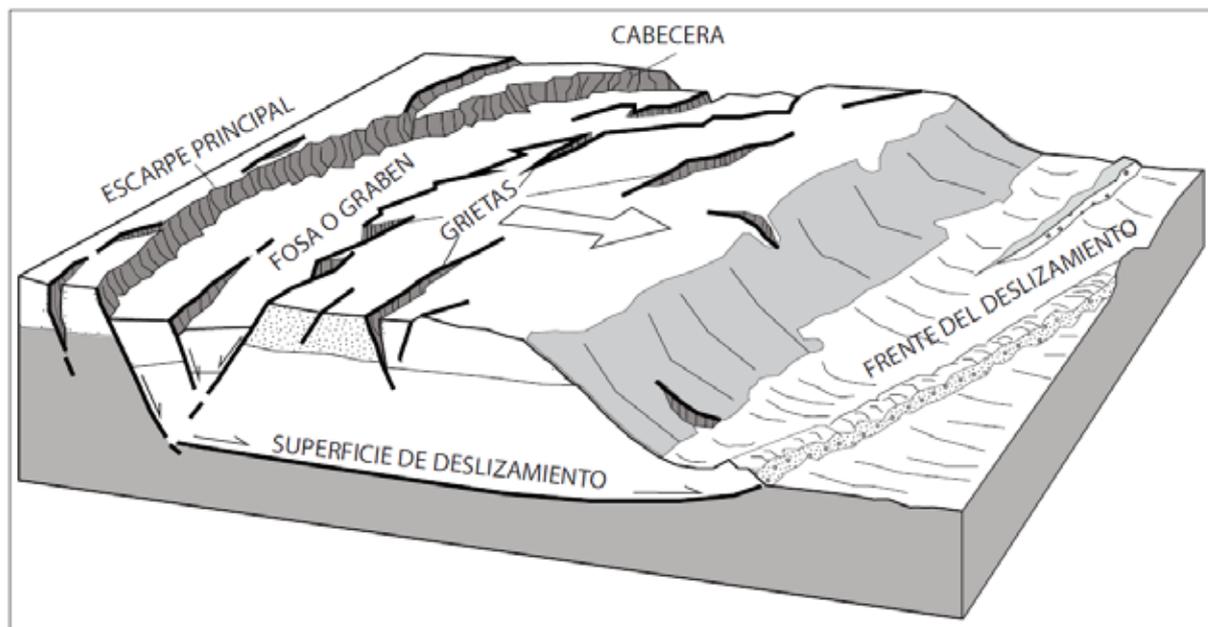
De acuerdo con las características de las zonas del deslizamiento descritas y la superficie de rotura analizada y calculada mediante los EPD, el tipo de deslizamiento puede clasificarse como planar o traslacional (Varnes, 1978). La masa estudiada se ha desplazado a lo largo de una superficie de rotura planar o suavemente ondulada, que se sitúa entre 3,60 y 5,80 metros de profundidad, con un área subrectangular de unos 17.000 m². El volumen de masa desplazada puede estar alrededor de los 78.000 m³. Dentro de la clasificación de Varnes (1978) se podría catalogar como *deslizamiento traslacional de tierras (Earth planar slide)* (Fig. 8).

Figura 8.- Esquema de *deslizamiento traslacional de tierras* (modificado de Varnes 1978). Comparar la cabecera y el frente del deslizamiento con las figuras 5 y 7.

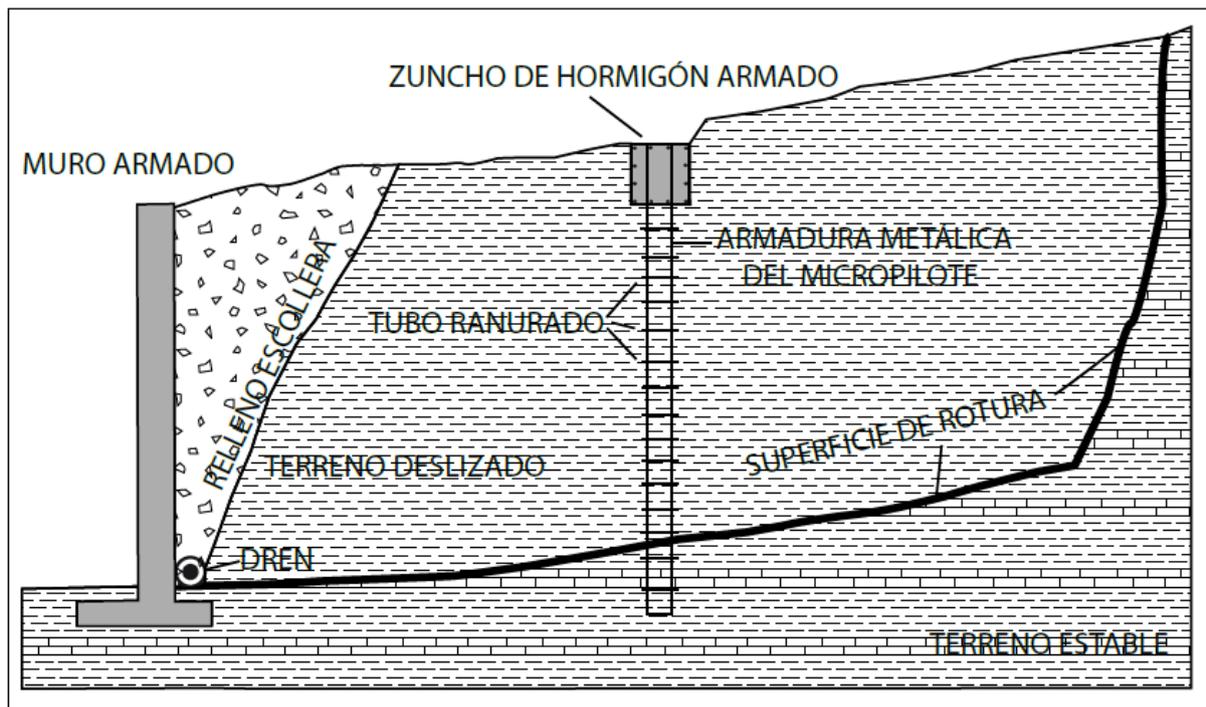
Las obras de estabilización del deslizamiento se hicieron en dos fases. La primera con la ejecución de un cordón de 35 micropilotes junto al talud del camino de las Pozas y la segunda con la construcción de un muro de hormigón armado en el frente del deslizamiento y junto al pie del mismo. En la Fig. 9 se muestra el esquema de emplazamiento de los elementos constructivos propuestos para contener el deslizamiento.

Figura 9.- Esquema de los elementos constructivos para la estabilización y contención del deslizamiento

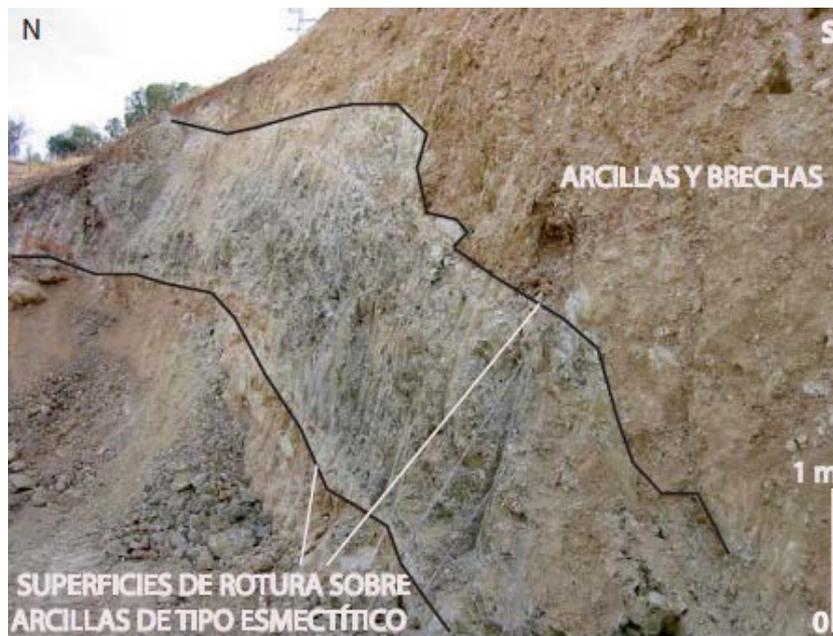
En la Fig. 10 se observa el frente del deslizamiento junto a la plataforma excavada. Este talud se limpió y acondicionó para la construcción del muro de hormigón. En la pared del talud puede verse la zona de rotura que consta de varias superficies de discontinuidad anastomosadas entre sí, las cuales han sido rellenadas por la lechada de cemento inyectada a través de los micropilotes. Esta superficie del orden de un metro y medio de espesor quedó completamente cementada y consolidada.

Figura 10.- Limpieza del talud para la construcción del muro de hormigón. Véase, la zona de color más claro entre las superficies de rotura, que corresponde a la lechada de cemento inyectada.

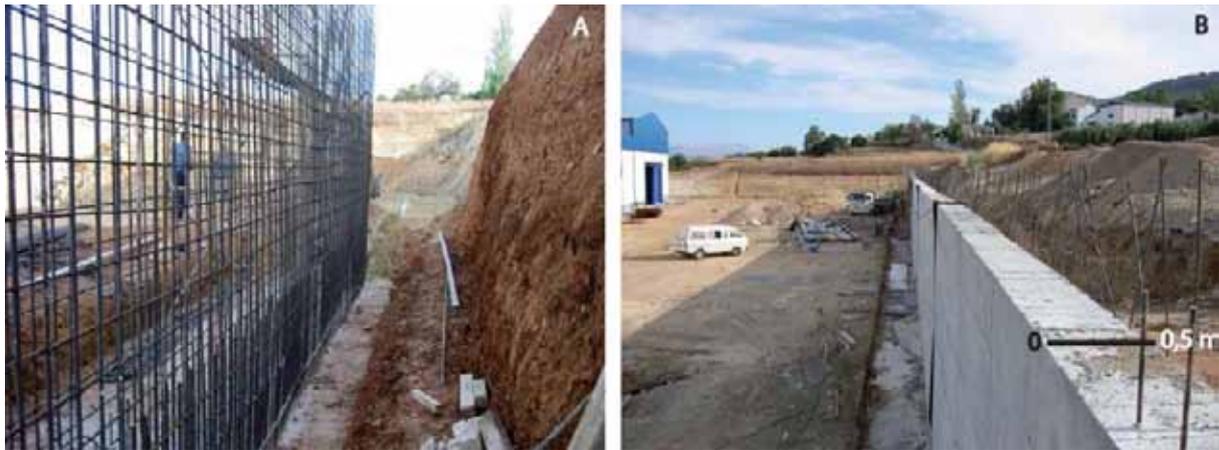
Figura 11.- Fases constructivas del muro de hormigón. A) Estructura armada con redondos de acero sobre base corrida. B) Fase final del muro de hormigón construido.

En el pie y frente del deslizamiento se ha construido un muro de hormigón armado sulfurresistente. Se ha excavado un foso por debajo de la superficie de corte del deslizamiento, entre 1 y 1,5 metros, profundidad a la cual los EPD ofrecían una resistencia al golpeo superior a 2 Kg/cm^2 , para que el cimientto del muro estuviera sobre terreno estable. La armadura consta de un esqueleto de redondos de acero de una pulgada (Fig.11 A). Está asentado sobre una base corrida de 2,80 m de sección de hormigón armado, con un pie de 1,80 m y un tacón de 0,50 m. El muro sobre esta base tiene 5,60 m de alto lo que supone un cuerpo de 6,30 m de altura total (Fig. 11 B).

En el trasdós del muro y sobre el tacón se instaló un tubo drenante horizontal, perforado para evacuar las posibles filtraciones del talud. Este tubo se cubrió con zahorra natural y el hueco del trasdós se relleno de escollera y suelo vegetal en superficie para poder revegetar. El muro dispone de mechinales para la evacuación de las aguas de filtración, procedentes del relleno en su trasdós

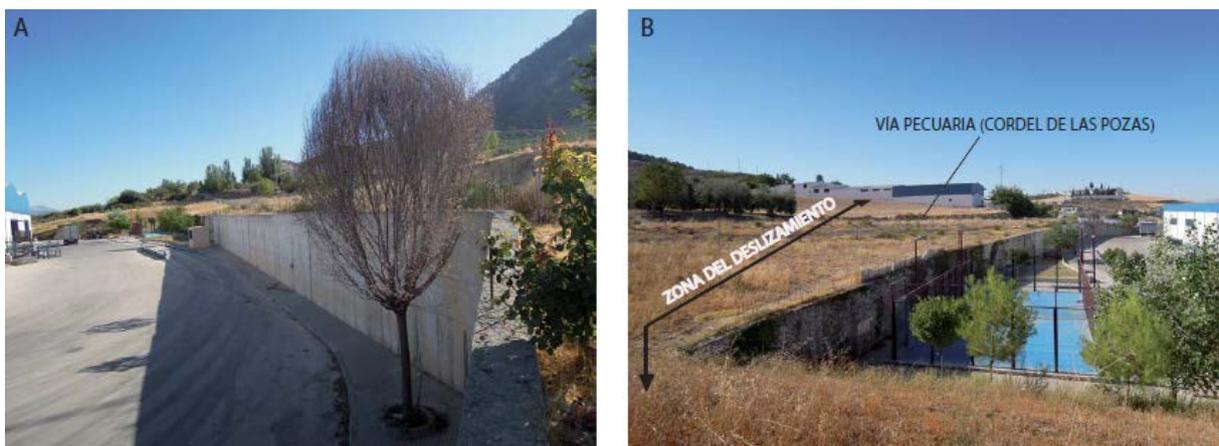
Después de 12 años la zona afectada por el deslizamiento ha quedado como se muestra en la Fig. 12. En A se muestra el estado actual del muro, la plataforma de carga y la nave industrial. En B puede apreciarse que no existe ninguna huella del deslizamiento después de todas las obras de contención y allanado de grietas efectuadas.

Figura 12.- Estado actual de la zona afectada por el deslizamiento en el año 2011.

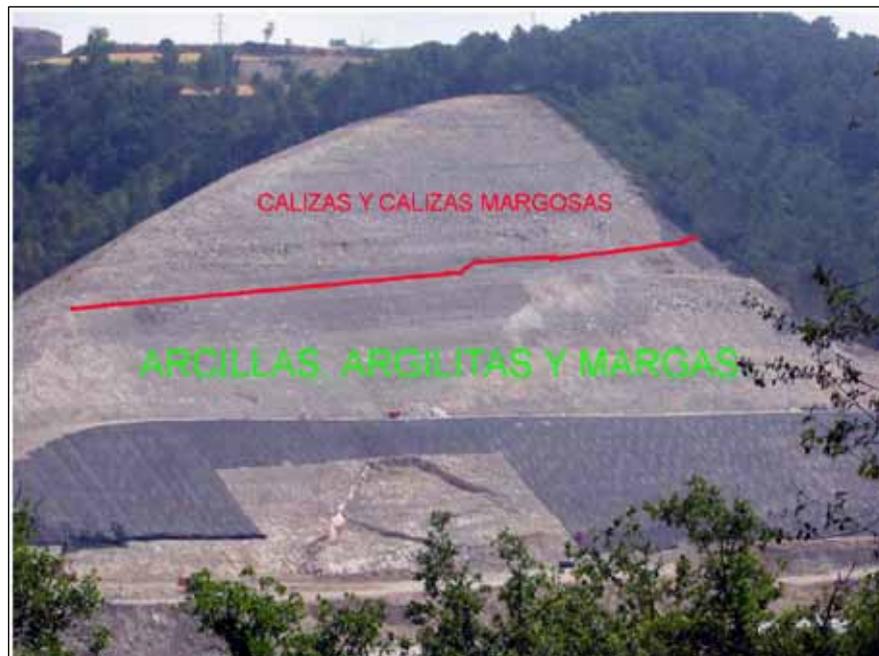
Figura 1. Detalle de la distribución de litologías en el desmorte

El talud de la Panadella, que en la actualidad tiene 90 m de altura, está excavado en materiales Terciarios (oligoceno), fundamentalmente arcillas, argilitas, margas y calizas margosas.

En los 25 metros superiores de la zona afectada predominan las calizas y margo-calizas, tableadas en estratos de carácter decimétrico y con un buzamiento inferior a cinco grados orientado de forma oblicua al desmonte, por lo que no tiene incidencia desde el punto de vista de la estabilidad del mismo.

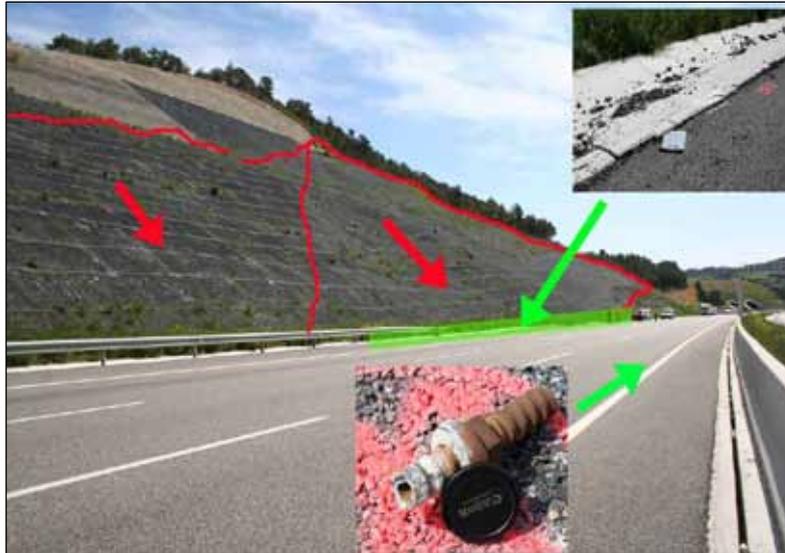
Figura 2. Movimiento, deformaciones en la cuneta y cabezas de bulones proyectadas sobre la calzada

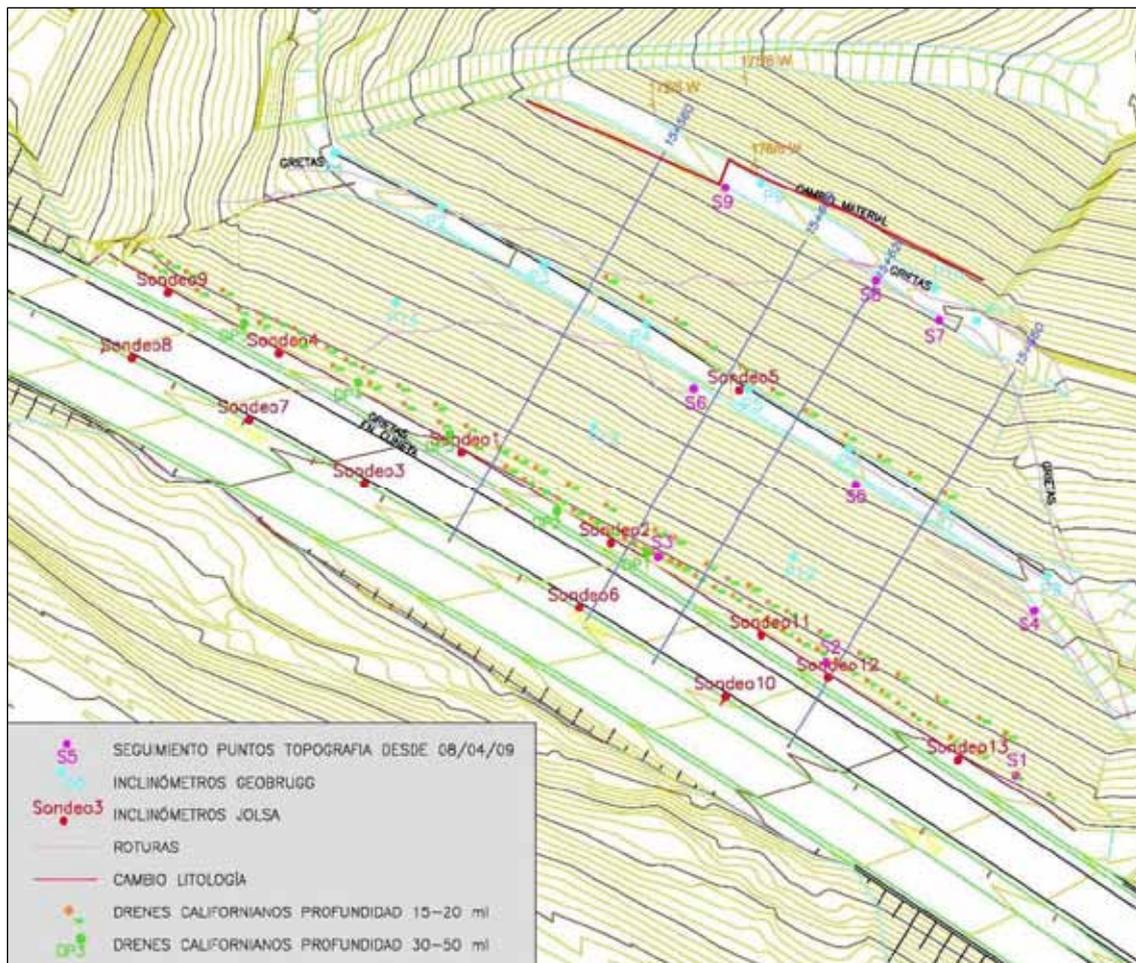
Figura 3. Plano general de actuaciones de auscultación en el talud

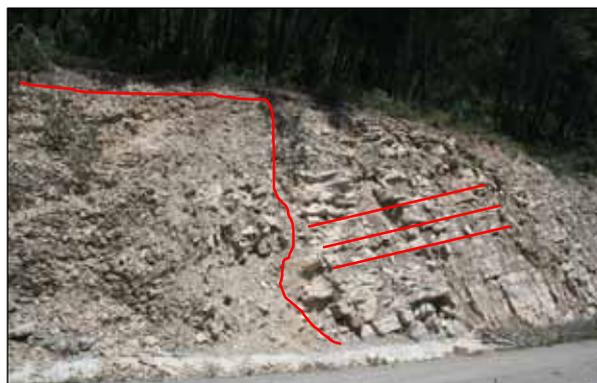
Figura 6. Detalle del límite lateral del paleo-deslizamiento.

En uno de los reconocimientos visuales realizados en el entorno del talud pudo encontrarse el límite lateral del paleo-deslizamiento. En esta zona se apreciaba como las margo-calizas tableadas se encontraban cortadas lateralmente por un material mucho más caótico formado por estas mismas margo-calizas trituradas (ver figura 6).

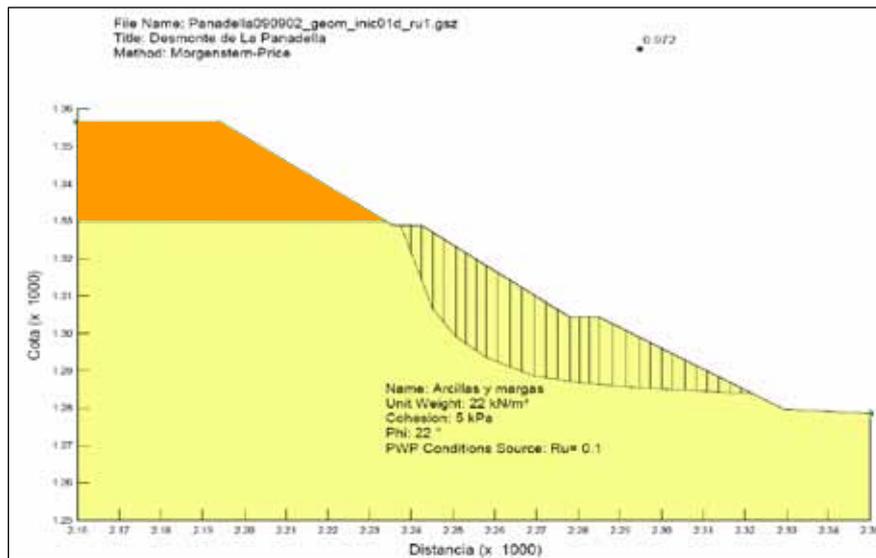
Para estimar los parámetros resistentes del terreno y poder analizar la solución que se planteaba se realizó un análisis retrospectivo de la rotura que se había producido.

Figura 7. Uno de los retro-análisis realizados para estimar los parámetros resistentes del terreno

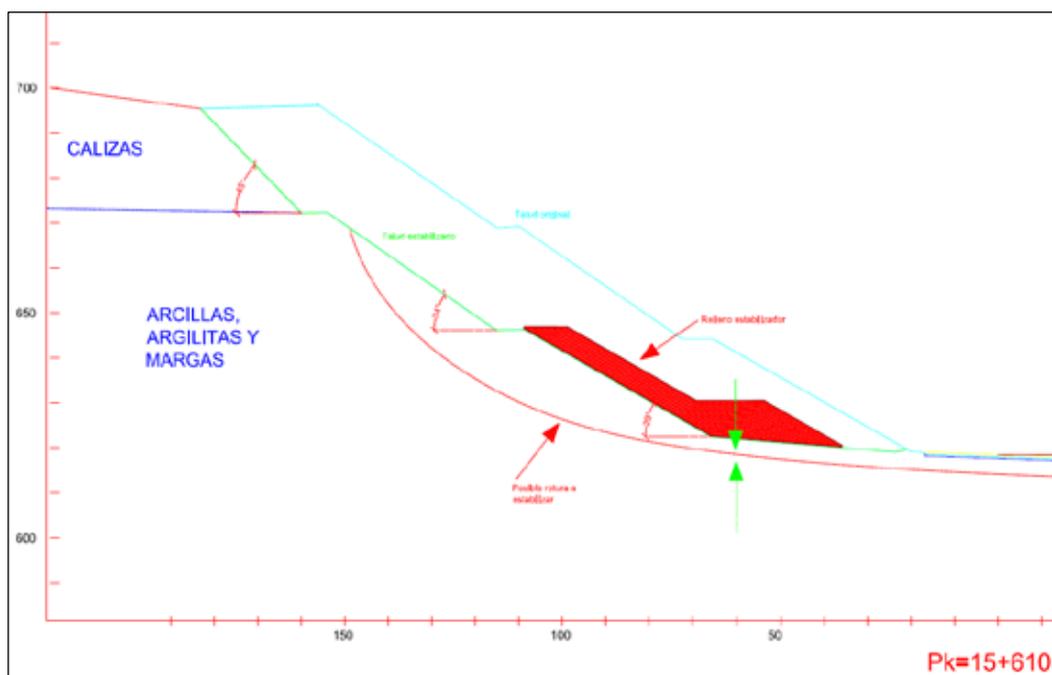
Figura 9. Vista del relleno estabilizador ejecutado en previsión de nuevas superficies de rotura

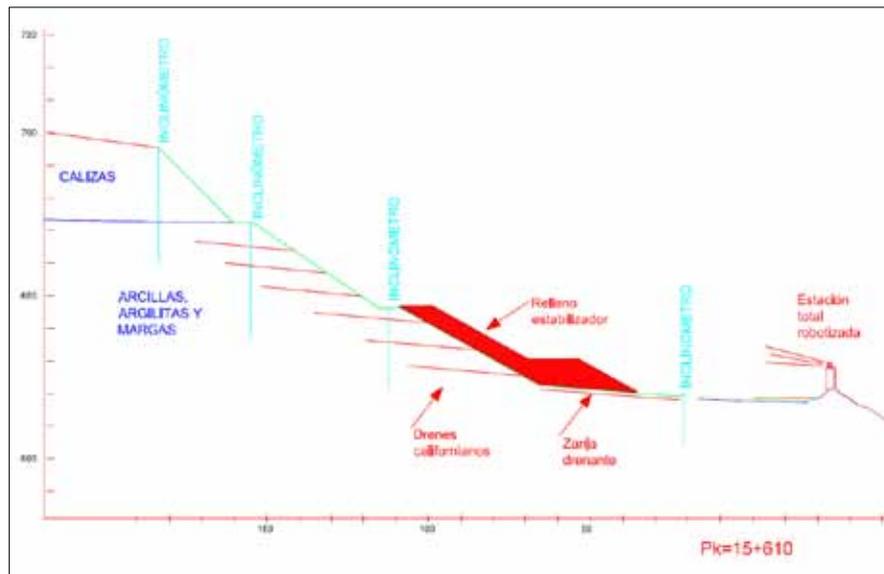
Figura 10. Vista de las actuaciones realizadas y sistema de auscultación final en el talud

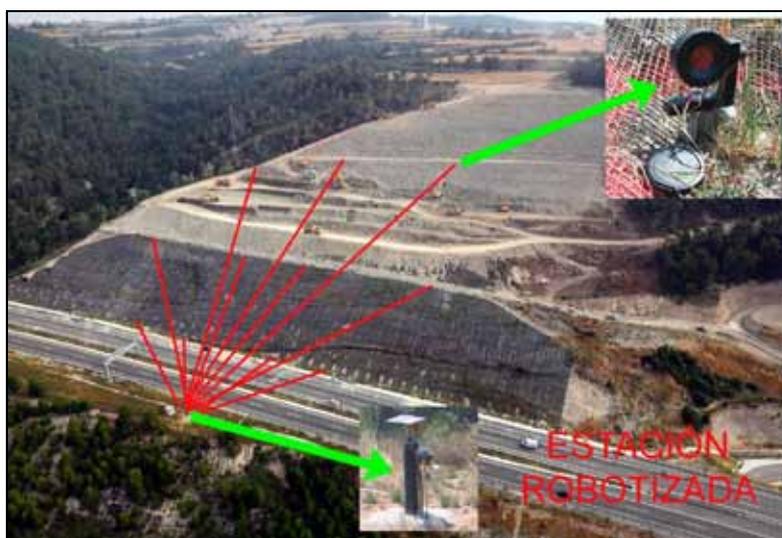
Figura 11. Sistema automatizado de control topográfico

En el sistema se implantaron criterios de alarma para avisar de forma automatizada mediante mensaje de alerta a teléfonos móviles y variando el color del hito correspondiente en la visualización de la planta del desmante (figura 11), cuando las medidas superasen los umbrales de alarma.

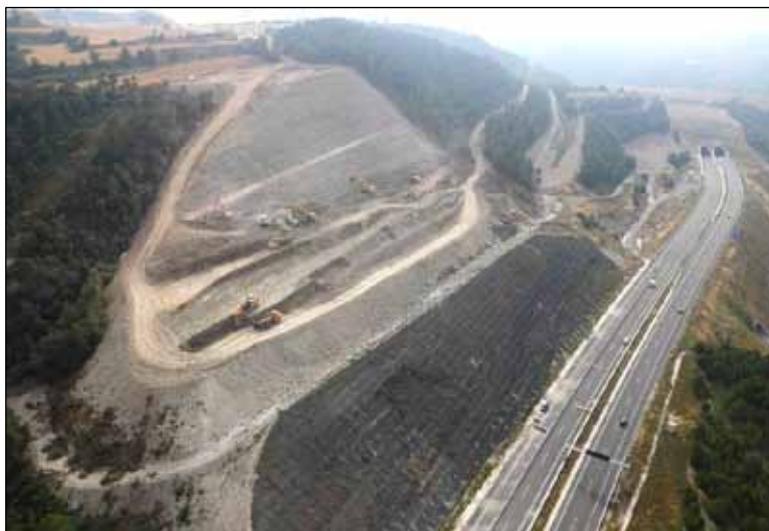
Figura 12. Vista de los trabajos de movimiento de tierras en una fase intermedia de la reparación

Durante los trabajos de excavación bajo el nivel de la berma inferior se produjo una inestabilidad que obligó a efectuar un retaluzado local. En esta zona parece que la excavación prevista inicialmente no llegó a retirar el conjunto de material movilizado. De esta forma, el reperfilado final se fue ajustando en función de la información adicional que se iba obteniendo con los trabajos de movimiento de tierras.

Los trabajos de movimiento de tierras han supuesto la retirada de 360.000 m³ de material, gran parte de este material, el perteneciente a la zona superior de calizas se ha aprovechado para la construcción del relleno estabilizante construido al pie del desmonte. Al utilizar las calizas previamente excavadas se ha minimizado, en gran parte, el impacto ambiental que supone una obra de movimiento de tierras de estas dimensiones.

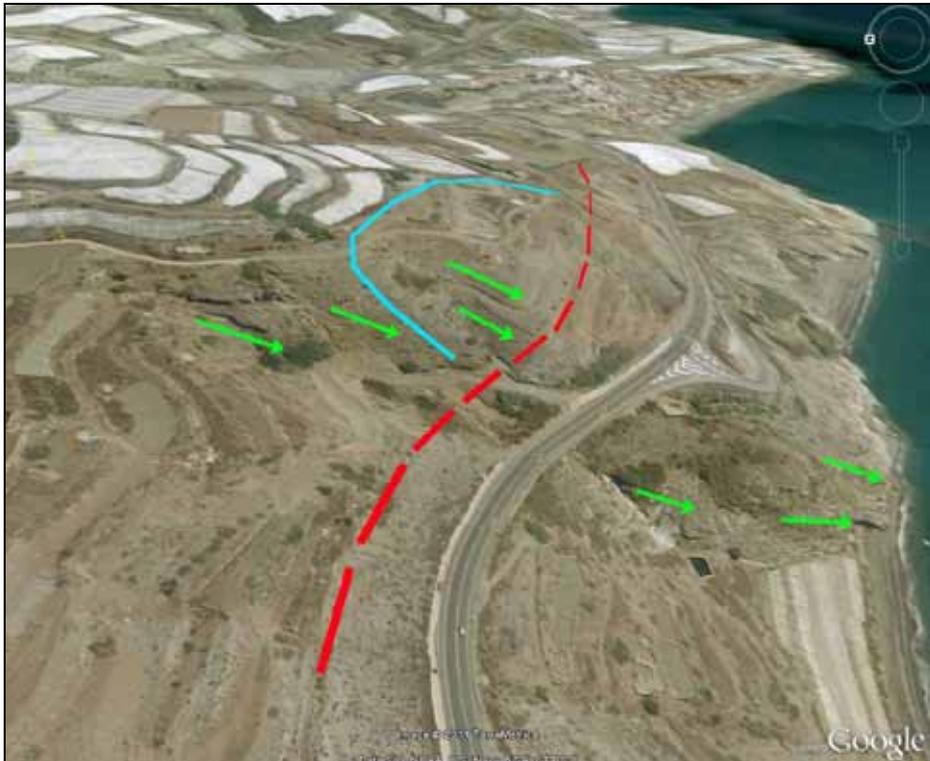
Figura 2. Imagen de satélite para ilustrar la configuración lito-estructural de la zona del desmonte 32.

En la Figura 2 se muestra una imagen de satélite de la zona en la que se ha excavado el talud 32 (uno de los más problemáticos y objeto de este informe) en el que puede verse (en verde) la orientación de las capas y en rojo el trazado de la autovía. En esta figura puede apreciarse como la zona en la cual se ha excavado el desmonte 32 (esta imagen es previa a la excavación del desmonte) es una loma que sobresale de la ladera y que está cortada por barrancos laterales en los cuales puede verse claramente el buzamiento hacia el mar de las capas. A falta de más datos, una posibilidad sería que esta loma que sobresale perteneciera al manto de Melicena que cabalga sobre el de Sorvilán en esta zona.

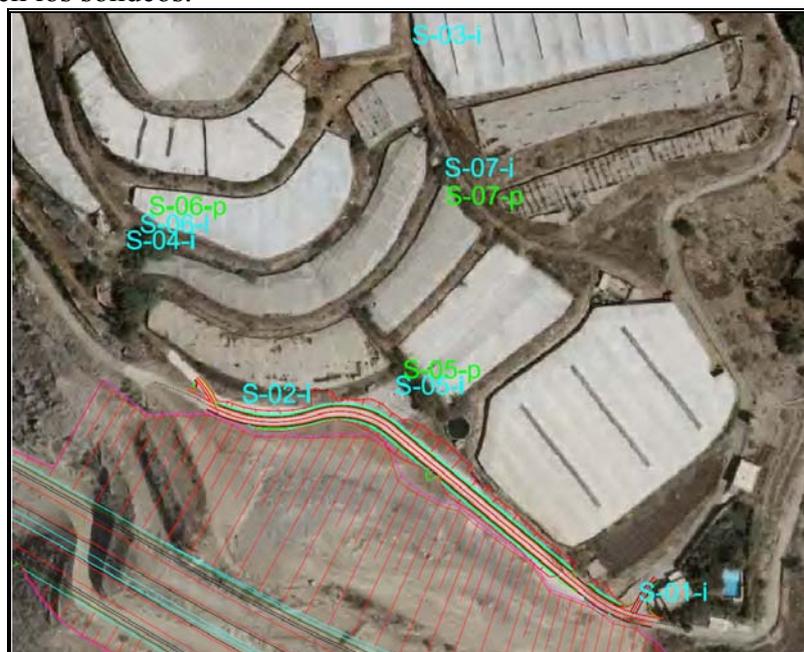
Figura 3. Situación de los sondeos de investigación realizados.

Han consistido en control topográfico superficial, ejecución de 11 sondeos con instalación de inclinómetros y piezómetros. Además se han realizado estaciones geomecánicas y ensayos de permeabilidad en los sondeos.

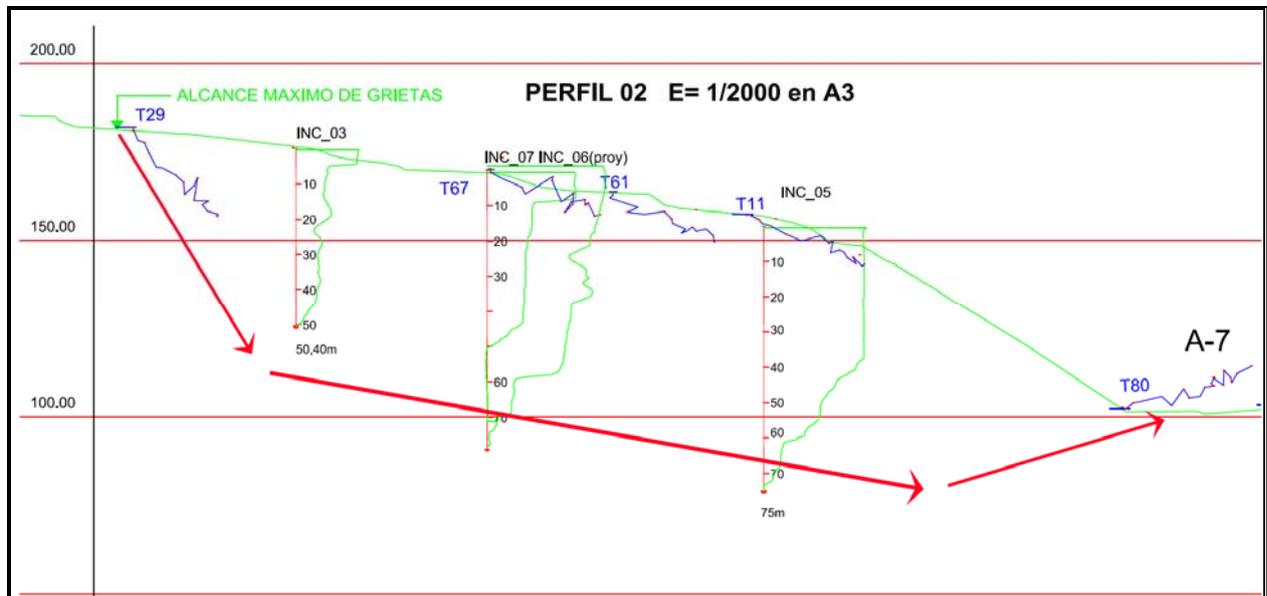
Con los datos obtenidos en la campaña de investigación se estableció la hipótesis de rotura en la ladera que se muestra en la Figura 6.

Figura 6. Vectores (en rojo) que indican la situación aproximada de la superficie de rotura.

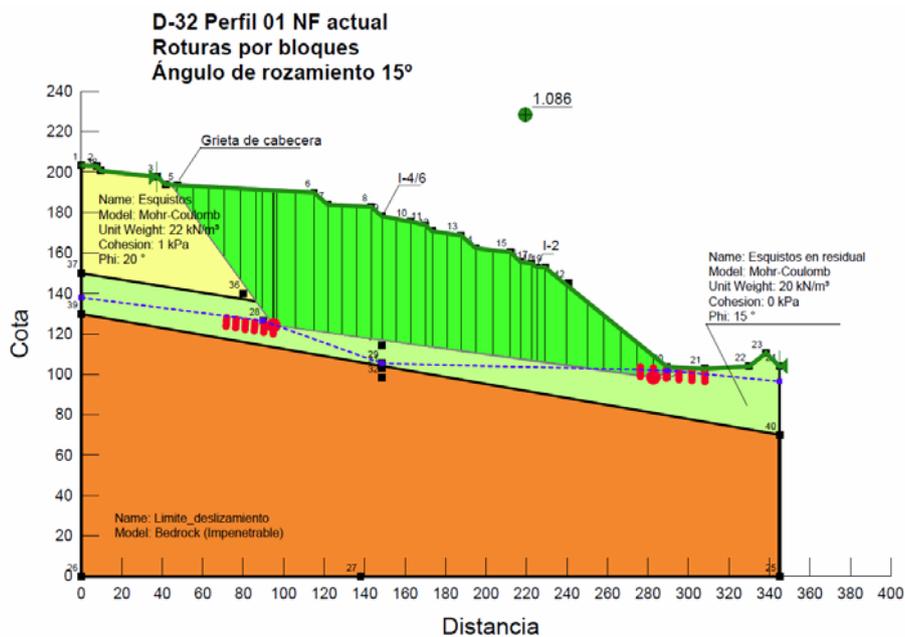
Figura 7.- Análisis de estabilidad con roturas por bloques. NF actual. Ángulo de rozamiento 16°

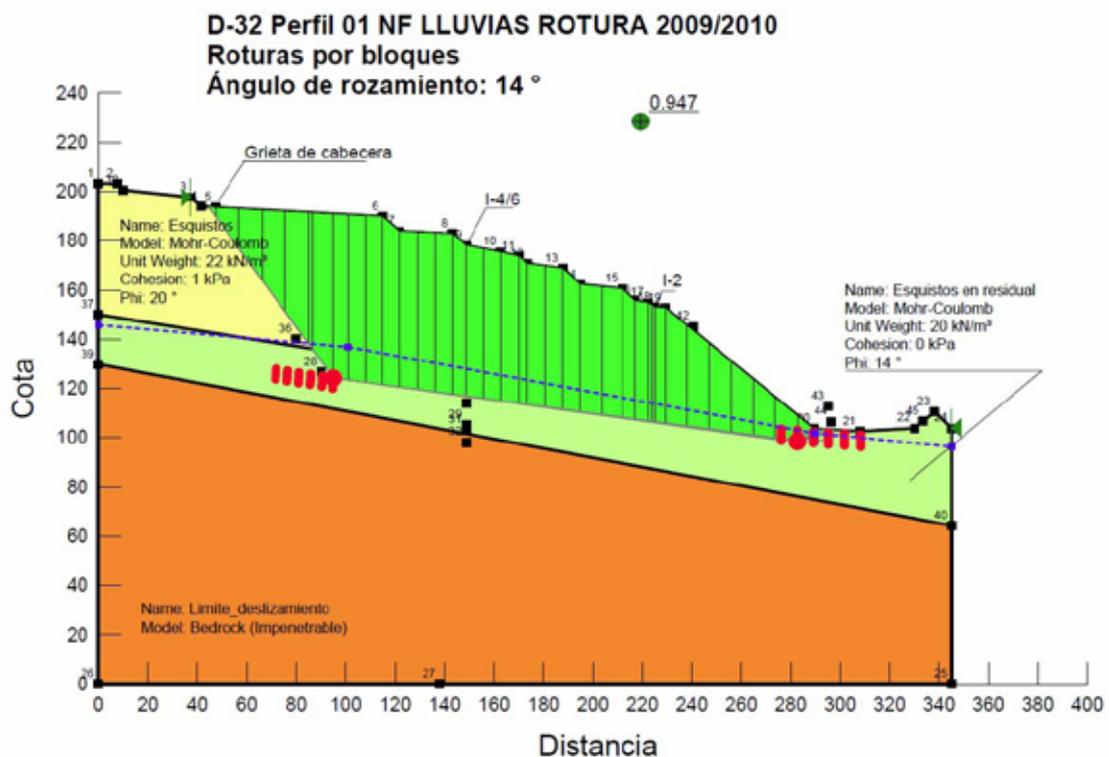
Figura 8.- Análisis de estabilidad con roturas por bloques. NF lluvias rotura 2009/2010. Ángulo de rozamiento 14°

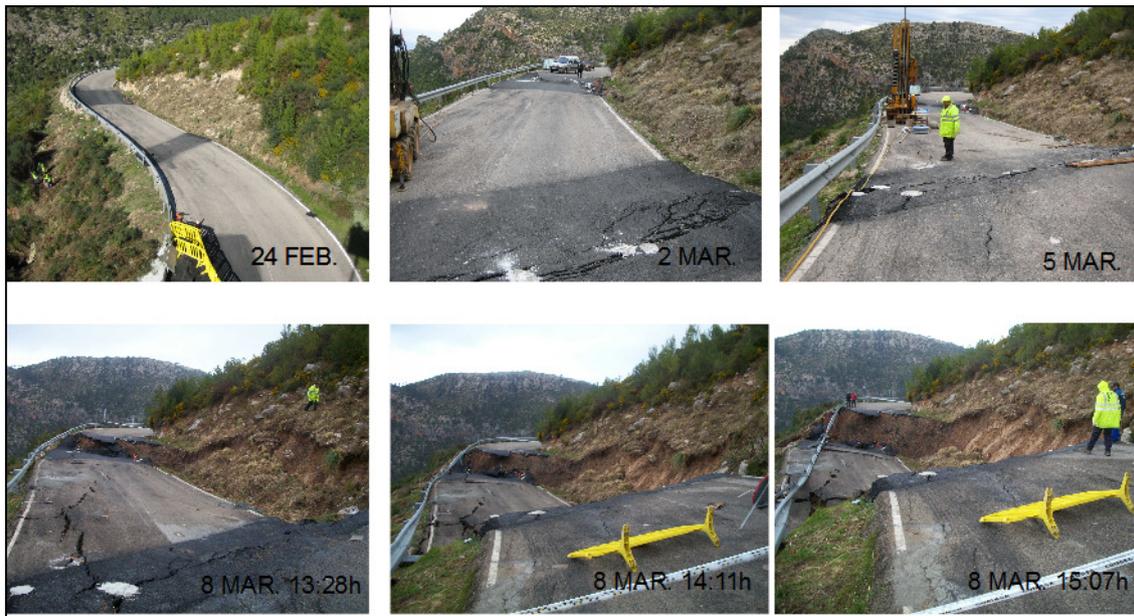
Figura 2. Evolución del deslizamiento entre febrero y marzo de 2010. Fotografías de COMASA.

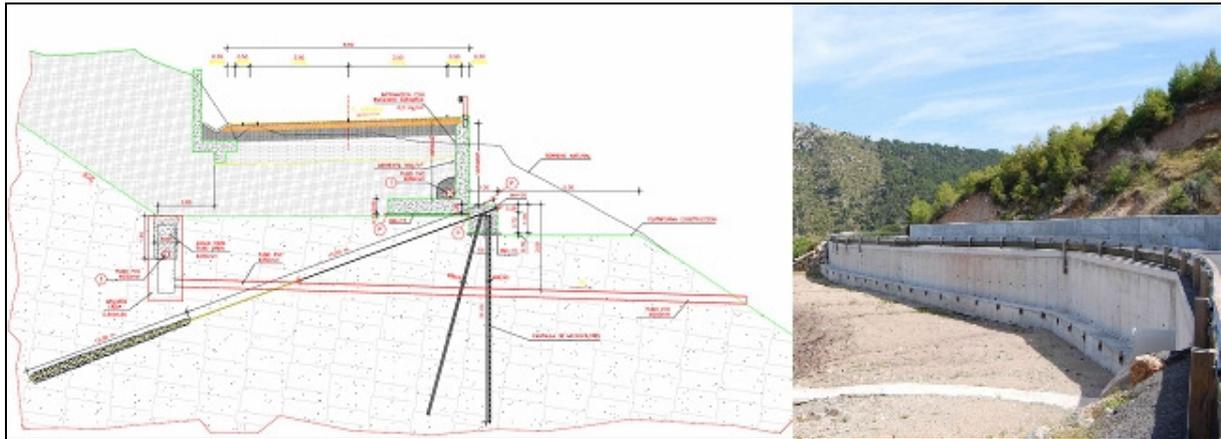
Figura 6. Sección tipo con los diferentes elementos proyectados y fotografía de la obra terminada.

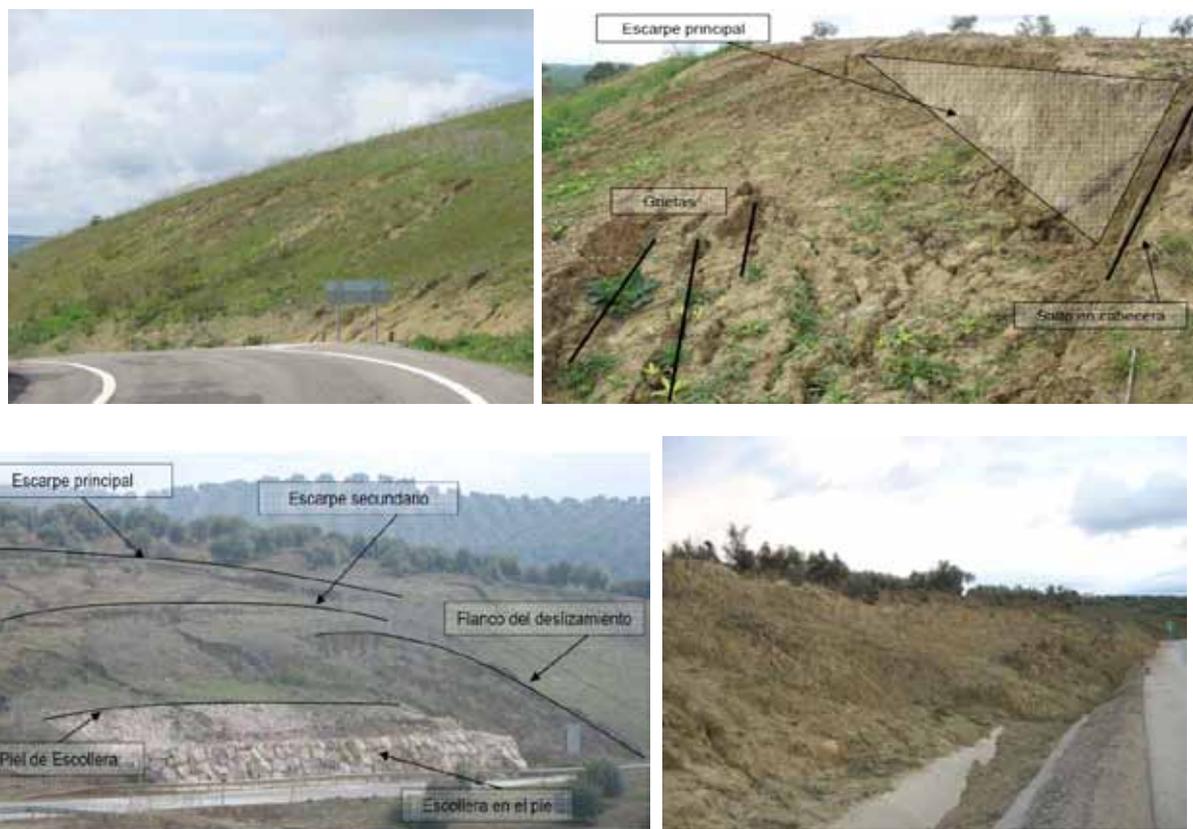
Figura 3.- Ejemplos de los distintos tipos de rotura de taludes actuales en las AAG y los medios de tratamiento empleados a) Deslizamiento reparado en el talud T-46 inventariado (12 m y 33°); b)

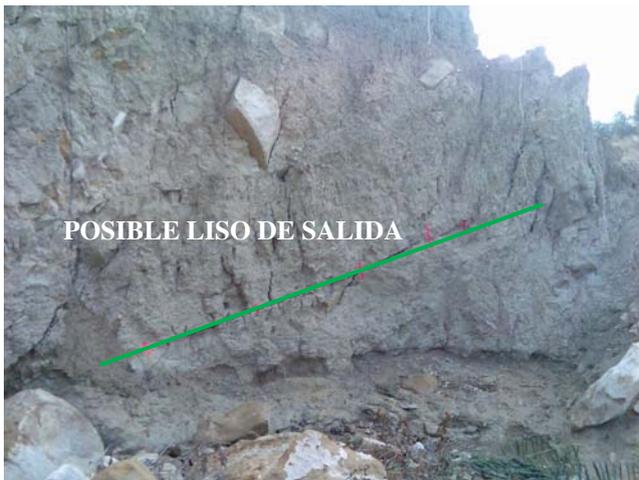
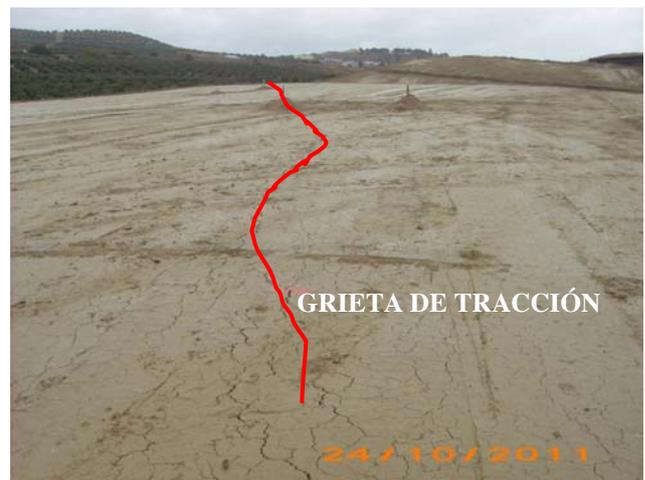
Fotografías 1 y 2. Vista del plano de discontinuidad estructural en las margas que parecía corresponder con la salida del plano de rotura en el arroyo Matadero. Grieta en coronación del terraplén.

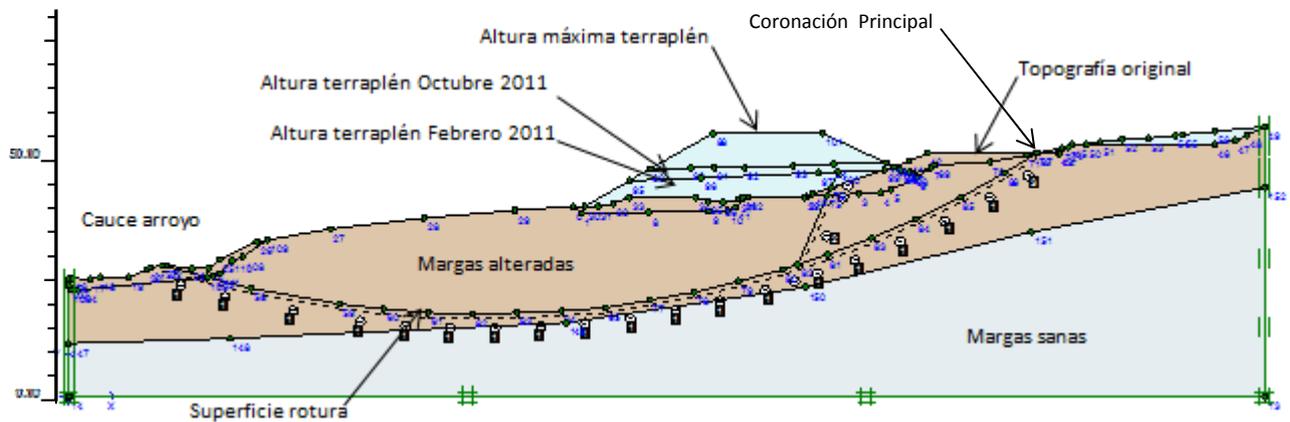
Figura 2. Perfil de cálculo. Zona central de la rotura.

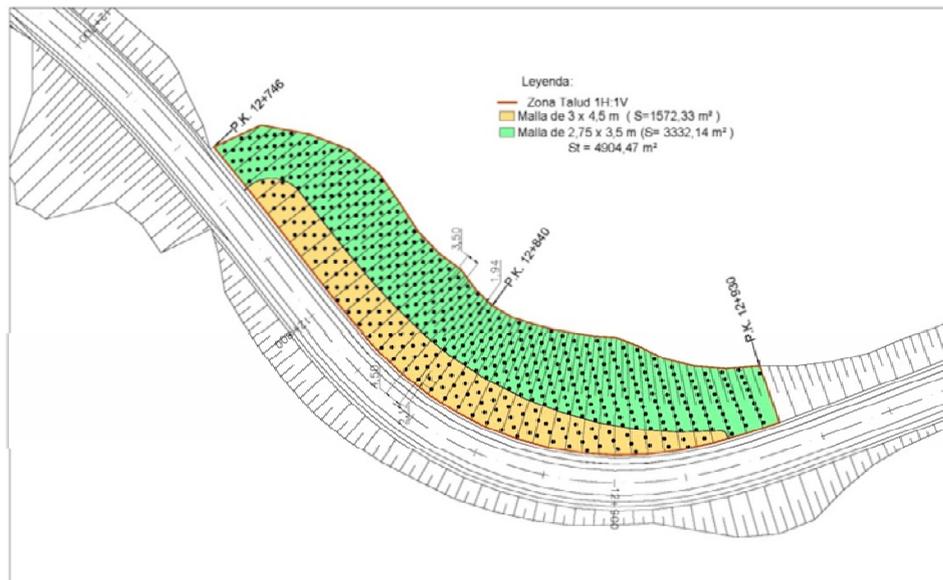
Figura 1. Esquema de la solución en el tramo A

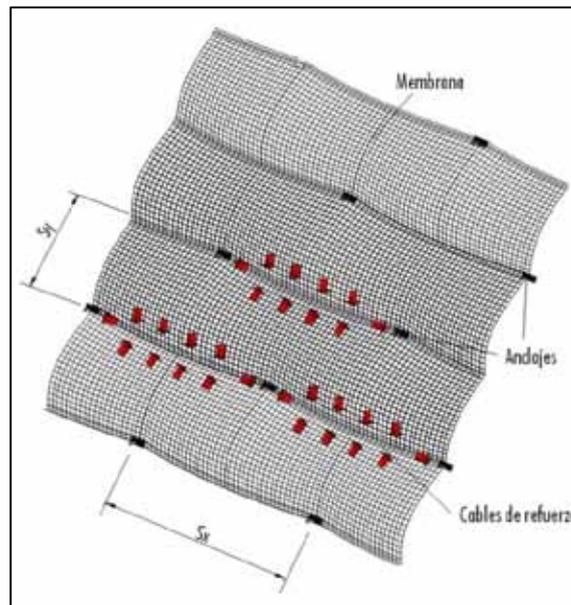
Figura 3. Esquema de funcionamiento según el modelo cilíndrico

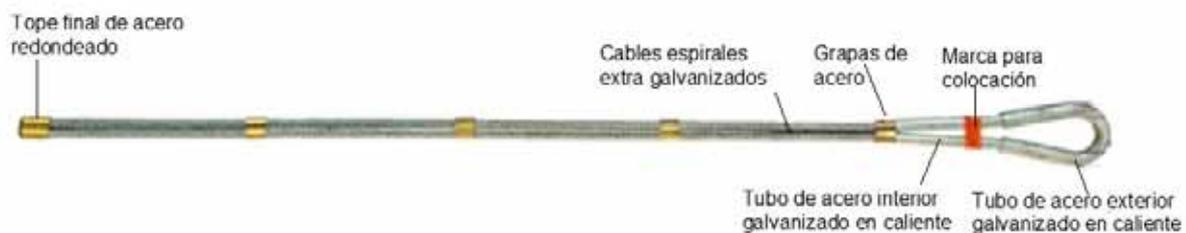
Figura 11. Anclaje de cable espiral GEOBRUGG GA-7001

Los anclajes laterales, en los que mueren los cables de refuerzo horizontal, son una parte fundamental del sistema a los que no siempre se les otorga la importancia que realmente tienen. Su misión fundamental es absorber todo el esfuerzo cortante generado en el sistema, de forma que los bulones trabajen a tracción pura. Para esto constan de una cabeza flexible, que se dobla absorbiendo el cortante y haciendo que incluso el propio anclaje de amarre lateral trabaje a tracción.

Pero, además, es muy importante el tipo de cable utilizado en la fabricación, que debe ser cable de construcción espiral en vez de cable estándar. Esto es debido a que cuando un cable estándar entra en carga sufre una disminución de diámetro que hace que el anclaje se “despegue” del mortero y se salga. En los cables con construcción espiral esto no ocurre, garantizando la correcta transmisión de cargas al terreno.

Los anclajes de cable espiral se fabrican en de distintos diámetros, para garantizar su fiabilidad incluso en los casos de altas solicitaciones. La cabeza está cubierta con dos tubos de acero galvanizado como protección contra la corrosión. A continuación se muestran las características geométricas y mecánicas de los distintos anclajes.

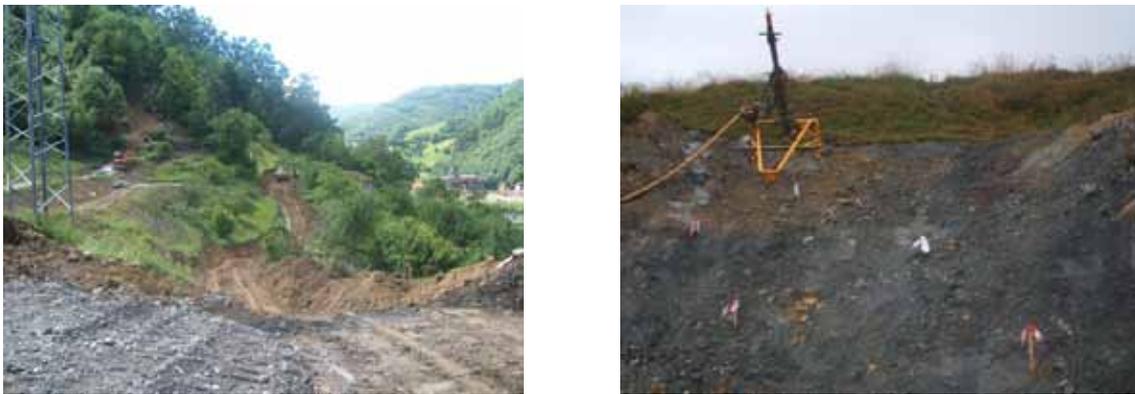
Figura 12. Trabajos de preparación de accesos y perforación de anclajes de coronación.

Se empezó preparando los accesos a la coronación del desmonte, excavando a continuación el primer banco y seguidamente se perforaron los anclajes de coronación y los bulones del primer banco de este primer banco. La perforación de los bulones fue realizada por Vemar Cimentaciones, SL mediante carros hidráulicos exceptuando alguna perforación que por sus especiales dificultades de acceso fue realizada por Geobrugg Ibérica, SAU con maquinaria ligera.
