**VIII Simposio Nacional
sobre
Taludes y Laderas Inestables**

**VIII Simposio Nacional
sobre
Taludes y Laderas Inestables**
E. Alonso, J. Corominas y
M. Hürlimann (Eds.)
Palma de Mallorca, 11 – 14 de Junio de 2013

Volumen III

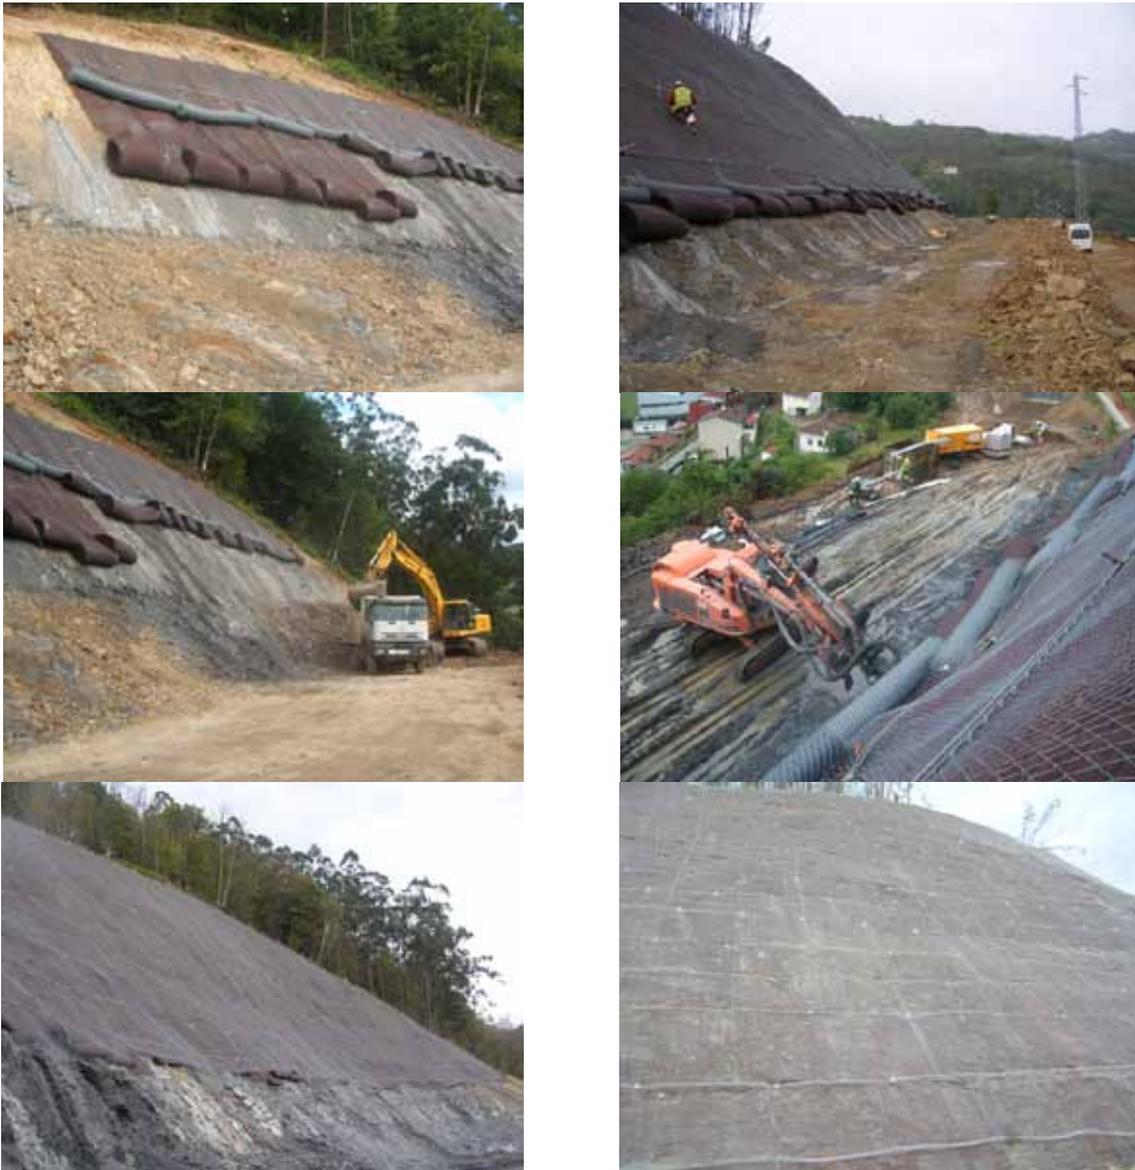
Figura 13. Distintas fases de la obra.

Una vez perforados, instalados e inyectados los anclajes de la coronación y los bulones de las filas más altas se procedió a extender la geomalla y la malla de alambre de alto límite elástico TECCO® G65/3 para cubrir el primer banco. Una vez instalada la malla la siguiente tarea fue colocar y tensar los cables de refuerzo 6x36+AM DIN 3064 de 18 mm de diámetro.

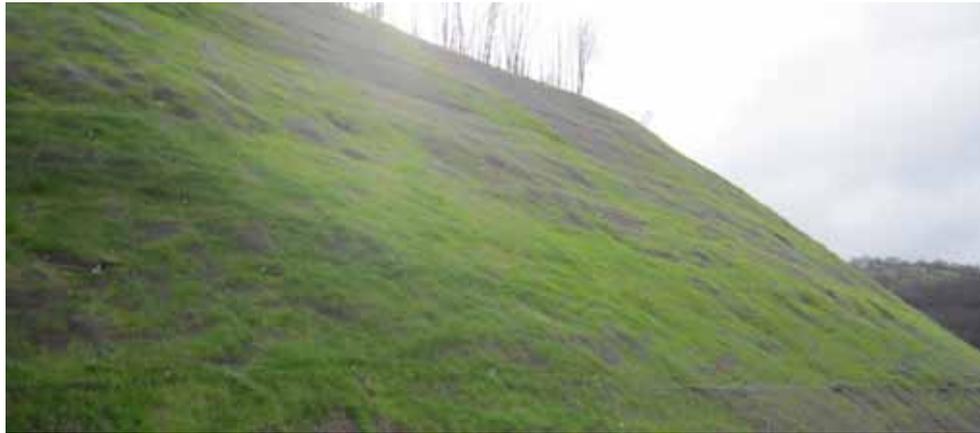
Figura 14. Estado del desmonte finalizado semanas después de aplicar la hidrosiembra

Finalmente, en octubre de 2011 concluyeron los trabajos en el tramo A y en diciembre de 2011 en el tramo B. En total se instalaron 11.000 m² de geomalla y malla de alambre de acero de alto límite elástico TECCO® G65/3 y se perforaron 13.500 m de bulón de 32 mm de diámetro y 2.150 m de dren californiano.

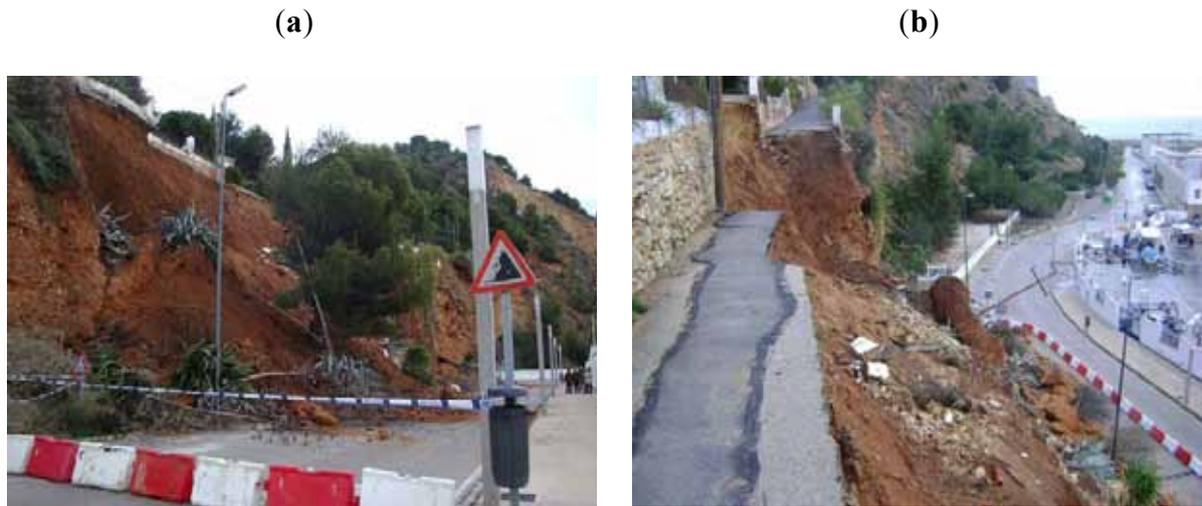
Figura 1.- Vistas del deslizamiento: (a) Desde el puerto. (b) Desde la calle Caleta.

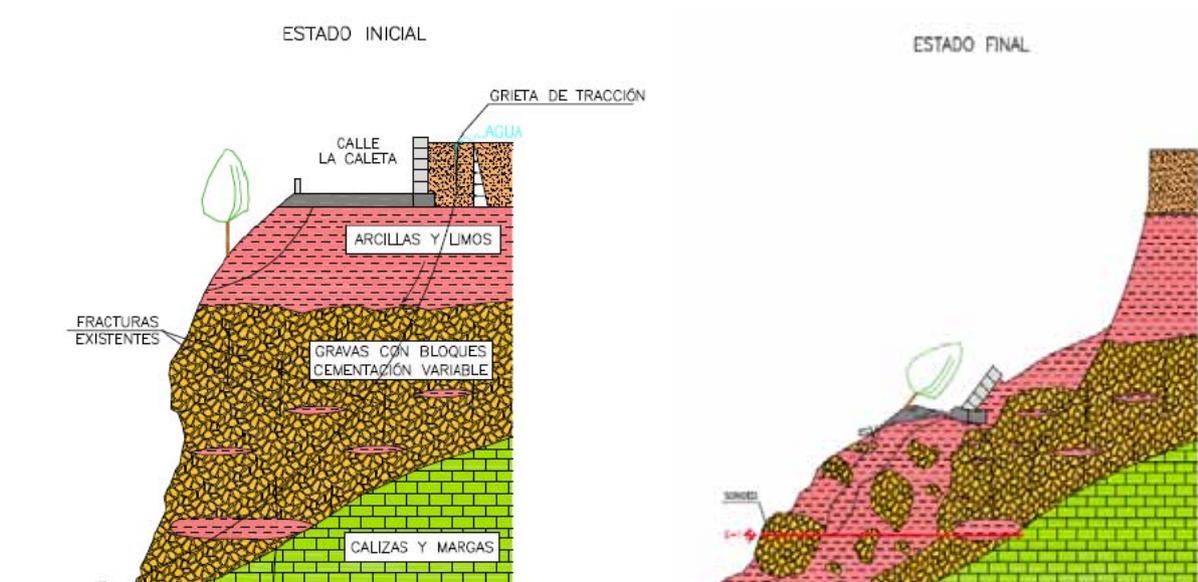
Figura 2.- Esquemas de los estados inicial y final del talud.

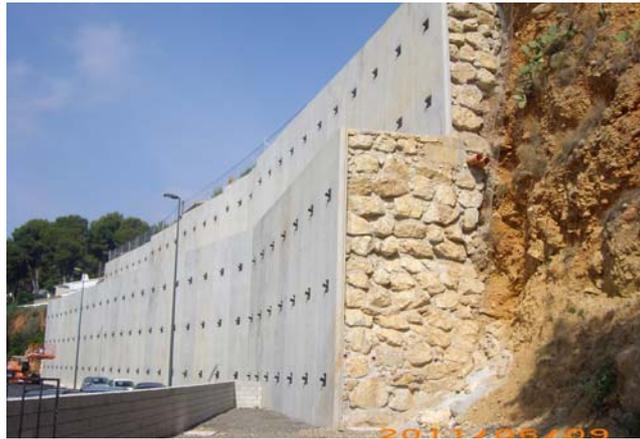
Figura 7.- Vista final de la actuación.

Los muros han conformado una berma intermedia de anchura variable entre 2,25 y 5,45 m que debería ser aprovechada, como paseo superior del puerto, con excelentes vistas sobre la bahía, y para macetero y jardinería, que mejoren la imagen paisajística del muro (Figura 7).

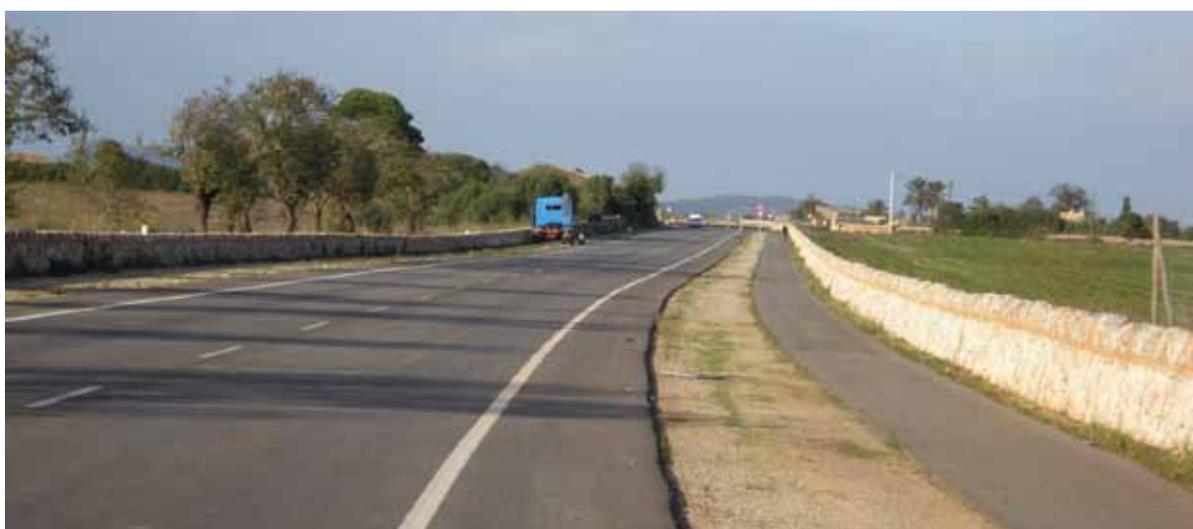
FIGURA 2. SECCIÓN TIPO DE LA CARRETERA DE CAMPOS A SA RÀPITA. El espacio entre paredes de cerramiento se ha optimizado, suprimiéndose cunetas y taludes, para disponer de bermas de seguridad y un paseo lateral.

El primer concepto es la optimización de la sección tipo de la carretera. Esta no se concibe como un agregado de elementos funcionales, es decir una calzada flanqueada sucesivamente por defensas, señalización, cunetas, taludes y cerramiento. Por contra se plantea como una plataforma nivelada destinada a proporcionar prestaciones al usuario, concretamente un corredor que compatibiliza el tráfico motorizado, el no motorizado y las canalizaciones de servicios. Además esta plataforma actúa como zona de recuperación y seguridad para mejorar el confort y la seguridad de los usuarios de la vía.

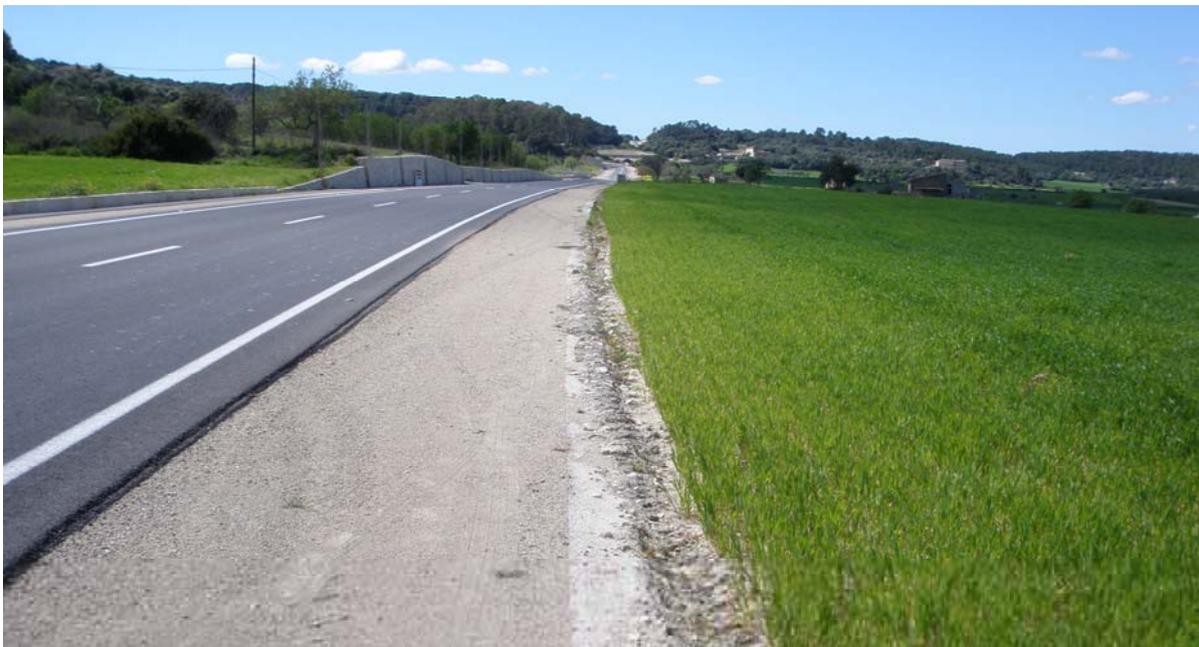
FIGURA 3. RASANTEO DE LA CARRETERA DE MONTUÏRI A SANT JOAN. La elevación de la traza se limitó a una altura de un metro como máximo sobre el nivel de los campos adyacentes, y este desnivel se colmató con tierra vegetal.

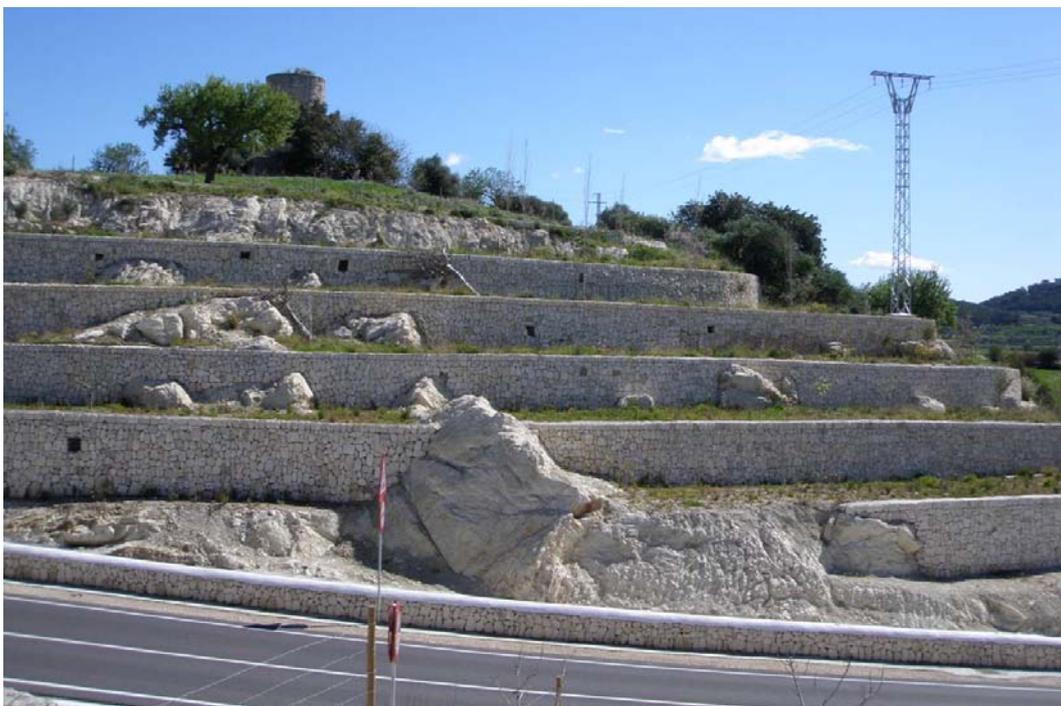
FIGURA 4. EL DESMONTE DE LA RONDA DE MONTUÏRI. Aquí la traza linda con las escuelas y el inicio de la población, por lo que la integración era fundamental. Se optó por solucionar el importante desmonte con una serie de bancales apoyados en las vetas rocosas, recreando los tradicionales, y se usó una pared con una coronación blanca como límite y defensa de la

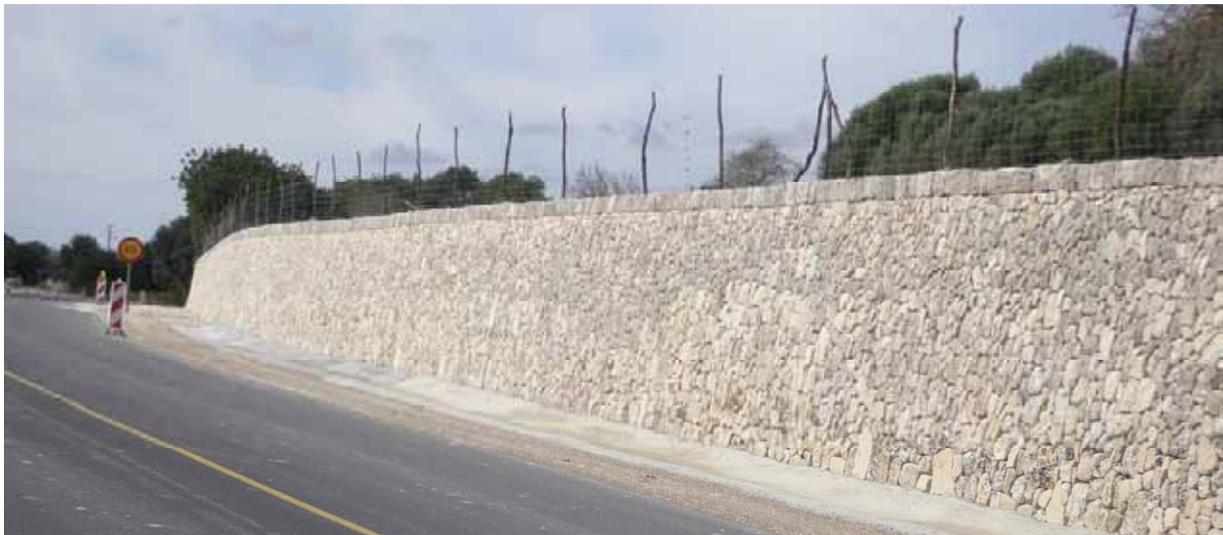
FIGURA 5. MURO DE CONTENCIÓN EN LA CARRETERA DE MONTUÏRI A SANT JOAN.

El muro elimina de raíz los problemas de inestabilidad del talud, suprime también su mantenimiento e integra la vía en el entorno. Pero no se habría construido si no hubiera habido un muro preexistente y un propietario celoso de su status quo.

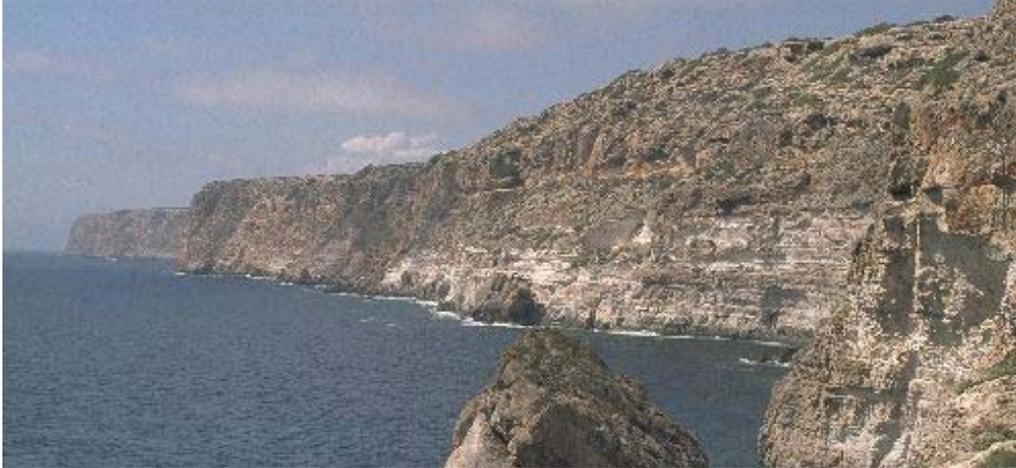
FIGURA 6. ACANTILADOS DEL MIGJORN DE LA ISLA. Imagen de virtual-geology.info. Esta plataforma de roca porosa se extiende hacia el interior varios kilómetros.

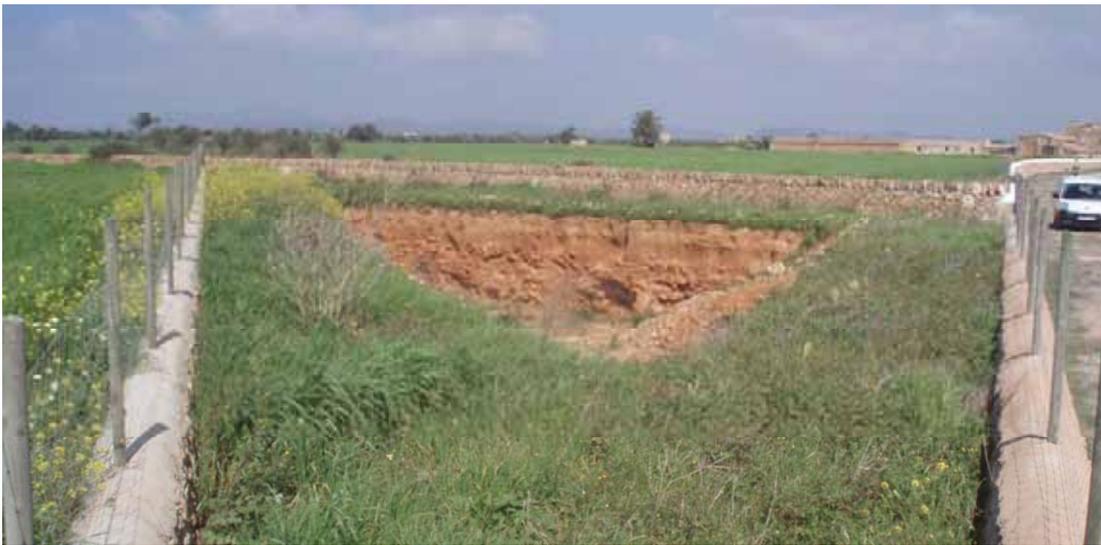
FIGURA 7. Balsa de infiltración en Campos. Está situada negociadamente en la linde de dos grandes fincas, y consiste en una mera excavación, en la que se puede apreciar el cambio de tierra vegetal a roca porosa. Recibe las aguas filtradas de la berma.

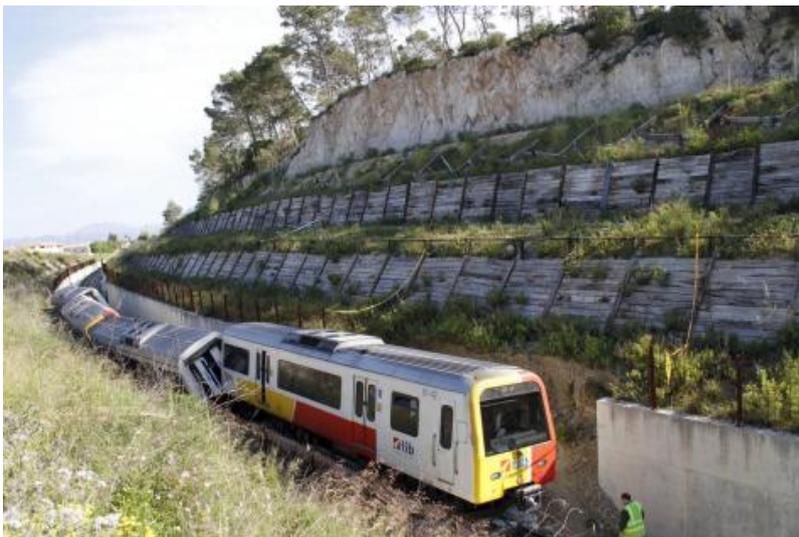
FIGURA 8. DESCARRILAMIENTO. Imagen extraída de ultimahora/20-05-2010. Este sucedió junto a Sineu, y se puede relacionar de forma general con la rigidez de las trazas ferroviarias, que obligan a crear importantes taludes.

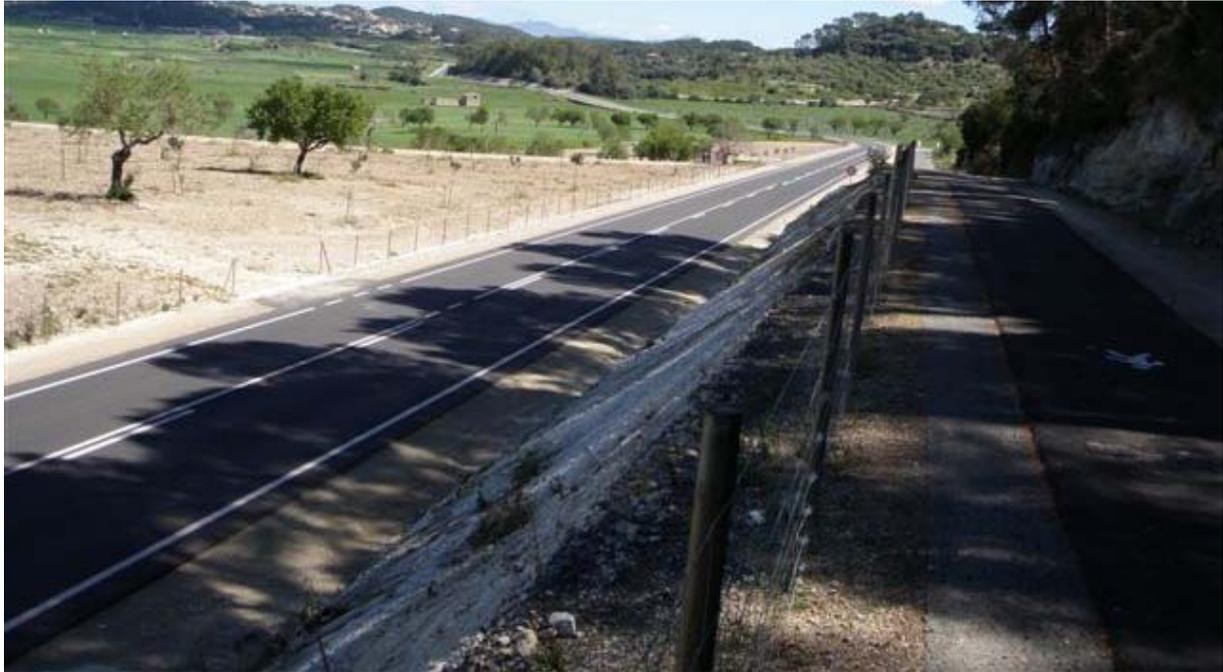
FIGURAS 9 y 10. EL DRENAJE SUPERFICIAL DE LOS TERRENOS IMPERMEABLES. Como concepto se intercepta mediante viales de servicio la escorrentía de las laderas situadas por encima de la carretera, y el caudal es conducido hasta cauces situados aguas abajo de la vía.

Arriba se observa como en Montuiri se aprovechó un tramo de la carretera vieja como berma de coronación del desmorte, para recoger la aguas y las eventuales piedras de la ladera, usándola además para pasar el paseo o carril bici.

Abajo se contempla como en la variante de Son Servera toda la escorrentía procedente del monte a la derecha se conduce por el camino de servicio, el cual está situado encima del muro de contención que flanquea toda la traza.

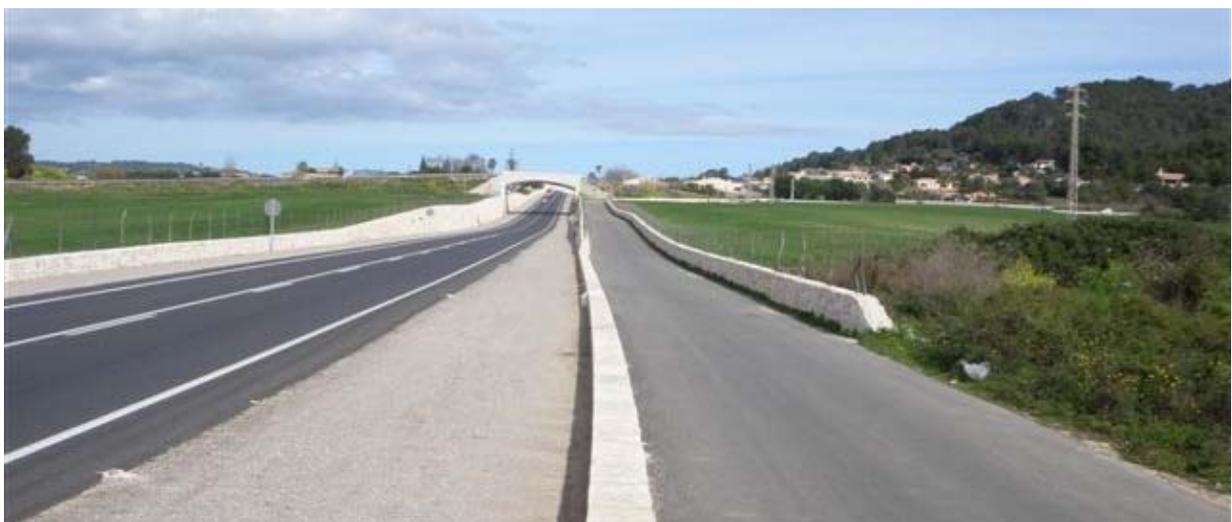
En las colinas arcillosas se puede considerar que toda el agua de lluvia se convierte en escorrentía que se va por las redes de torrentes hasta el mar. El agua se vehicula mediante las bermas y los paseos, auténticas cunetas planas que en este caso no infiltran, y se deben insertar cuidadosamente en la red de drenaje local. Aquí la zanja drenante se convierte en un dren sellado que sólo protege el subsuelo de la carretera, y se debe evitar que recoja la escorrentía.

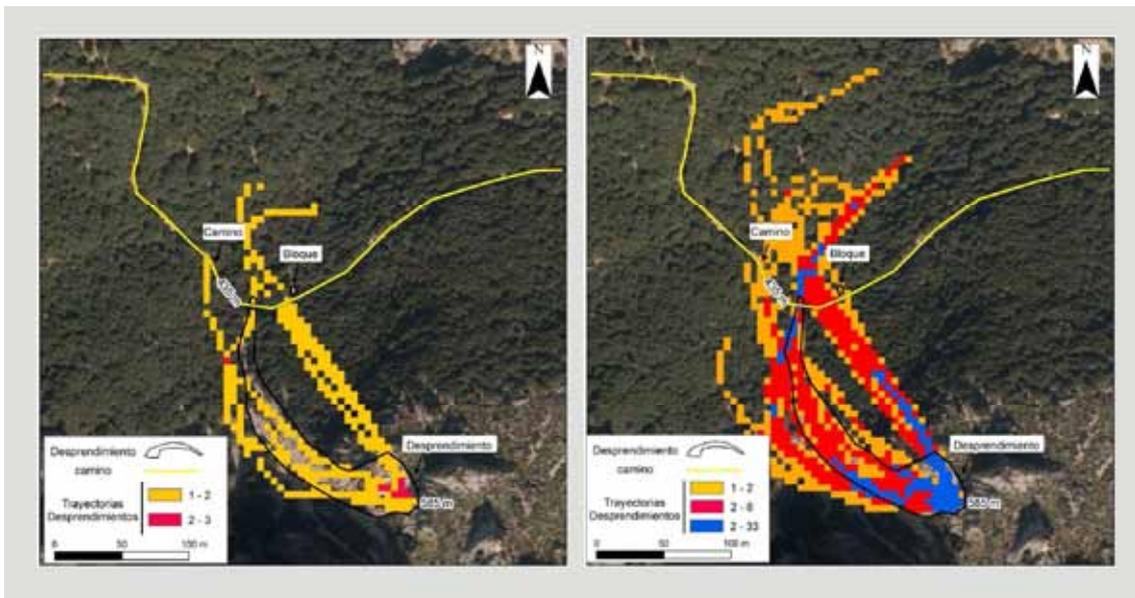
Fig. 3. Resultados del STONE para el desprendimiento del Puig de Tomir. La imagen de la izquierda corresponde a la liberación de un bloque por píxel en el área fuente, y de 10 en la imagen de la derecha.

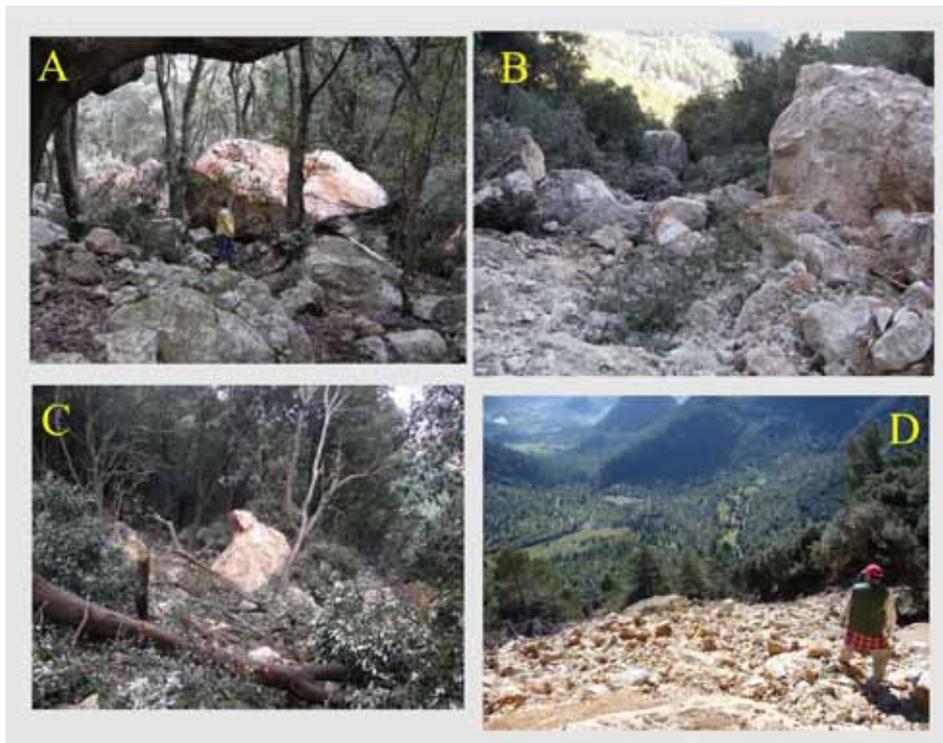
Fig.7. Efecto de frenado y retención de bloques por la vegetación arbórea en los cuatro desprendimientos analizados. A) Puig Tomir, B) Son Cocó, C) Gorg Blau y D) Biniforani

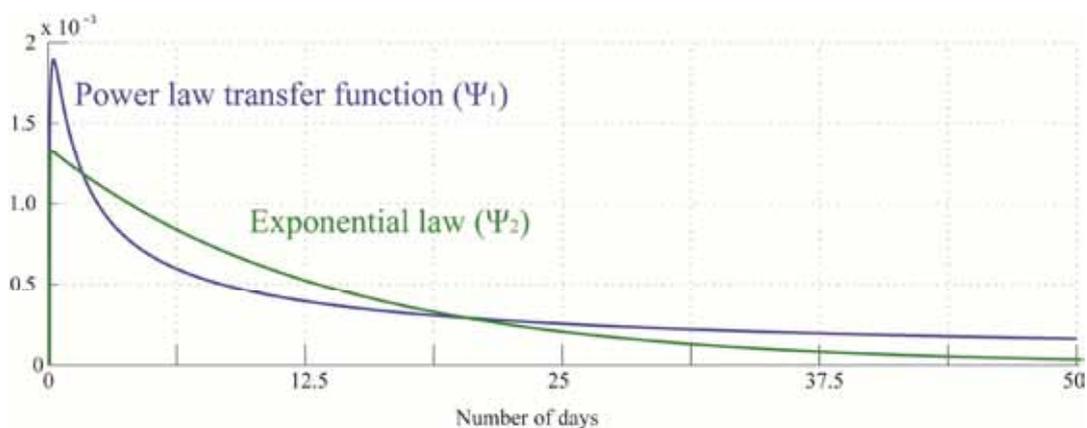
Figura 5: ejemplo de función de transferencia que permite relacionar la precipitación efectiva (Input) con la tasa de desplazamiento del terreno (Output).

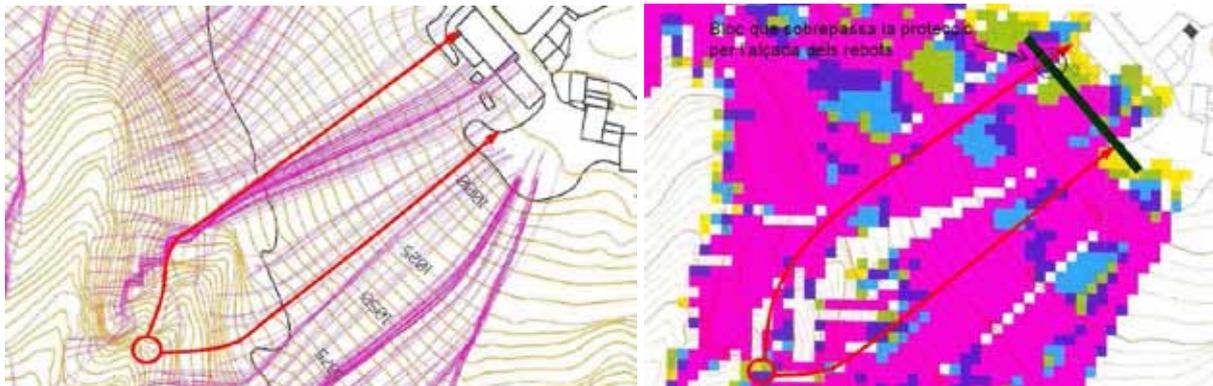
Figura 2: comparación de un caso real (2008) con la simulación realizada en el año 1998 en la zona del Solà d'Andorra. Si bien las trayectorias fueron fiables al 100%, la altura de los rebotes sobrepasó las protecciones (6m) y se tuvo que recalibrar el modelo con unos parámetros de rebote superiores a los que se utilizaron en su día.

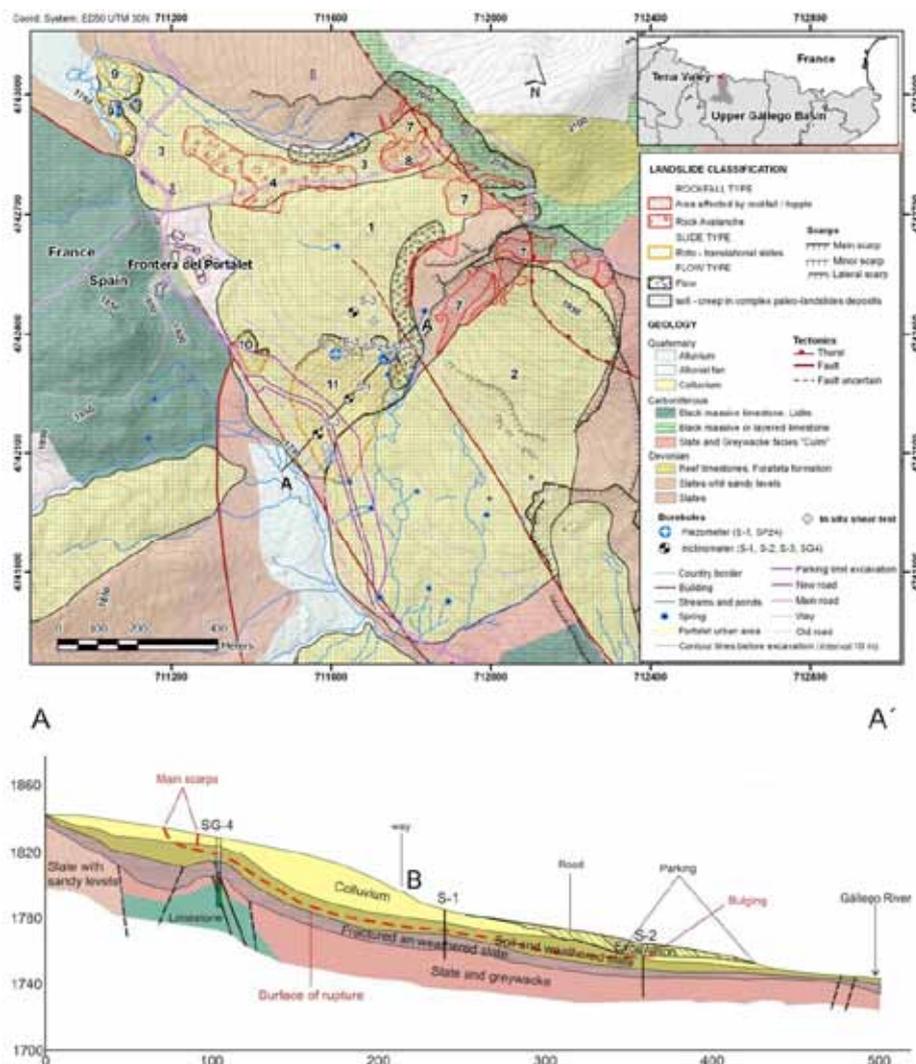
Figura 1. Esquema geomorfológico y geológico del deslizamiento del Portalet y perfil AA' del deslizamiento del parking (Fernández-Merodo et al., 2008)

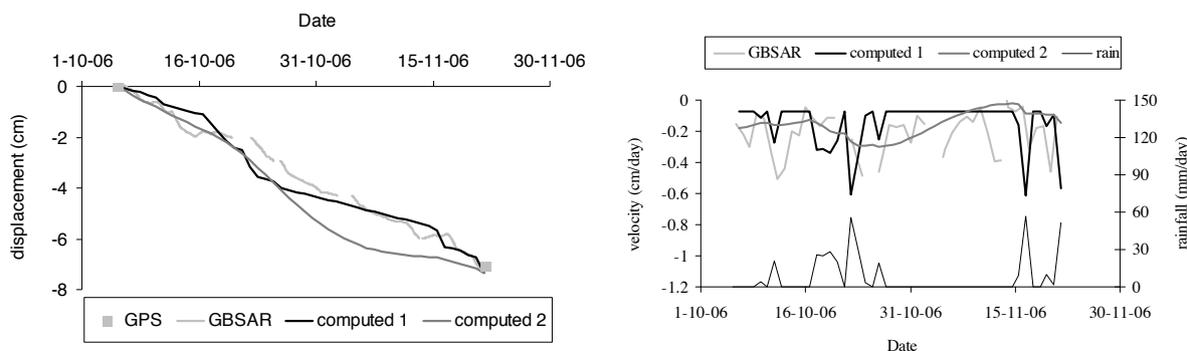
Figura 3. Desplazamientos y velocidades medidos y calculados desde el 5 de octubre hasta el 21 de noviembre de 2006 (Herrera et al., 2009)

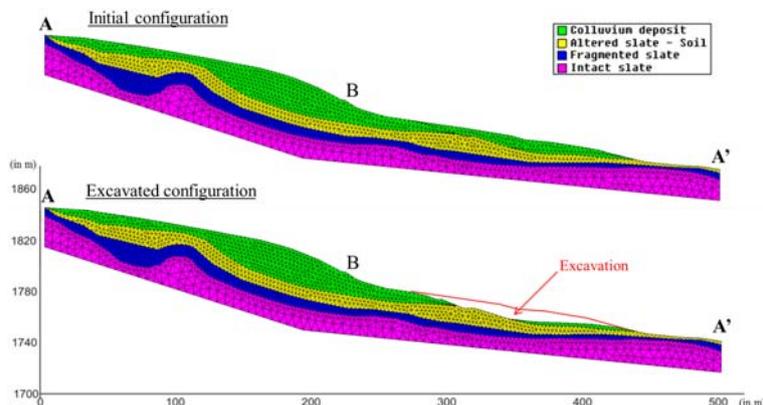
Figura 7. Nueva malla de elementos finitos antes y después de la excavación (Fernández-Merodo et al., 2008)

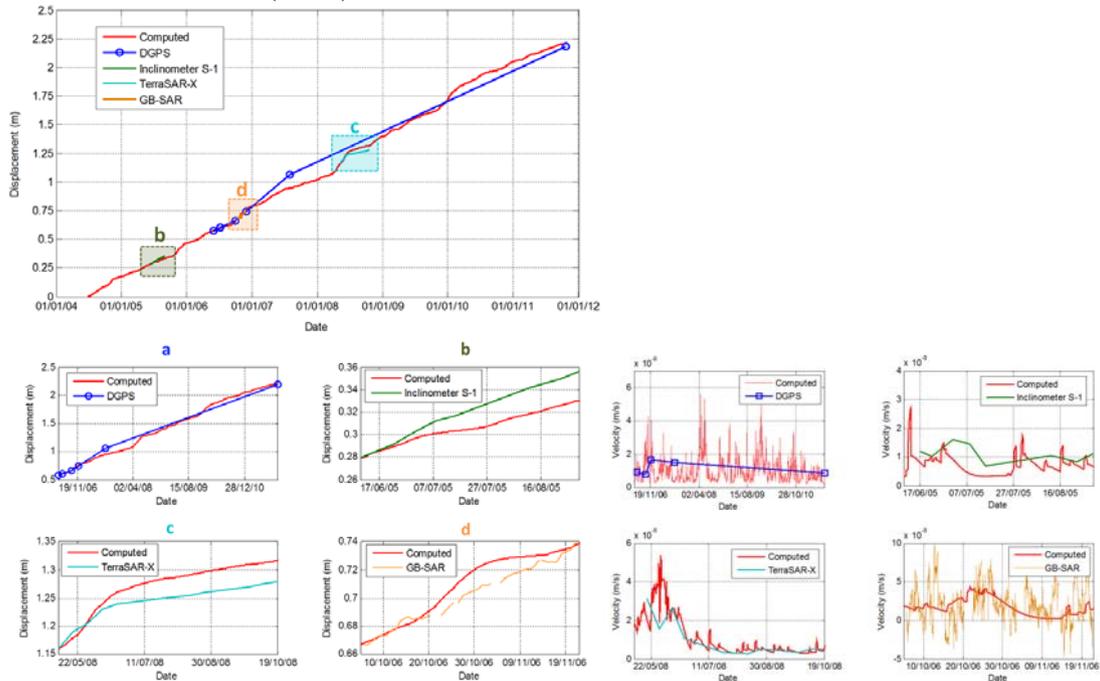
Figura 9. Desplazamientos y velocidades medidos y calculados desde el verano 2004 momento de la excavación (Fernández-Merodo et al., 2008)

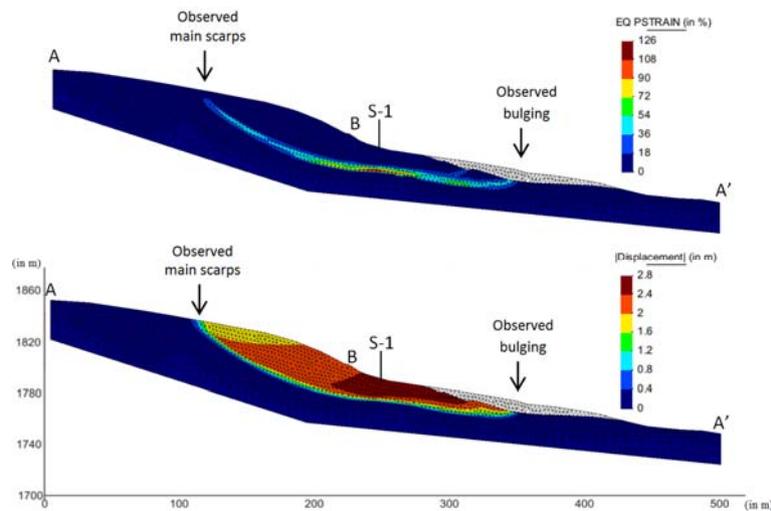
Figura 10. Contornos de deformaciones viscoplásticas equivalentes y de desplazamientos (en m.) calculados en fecha 31/10/2011 (Fernández-Merodo et al., 2008)

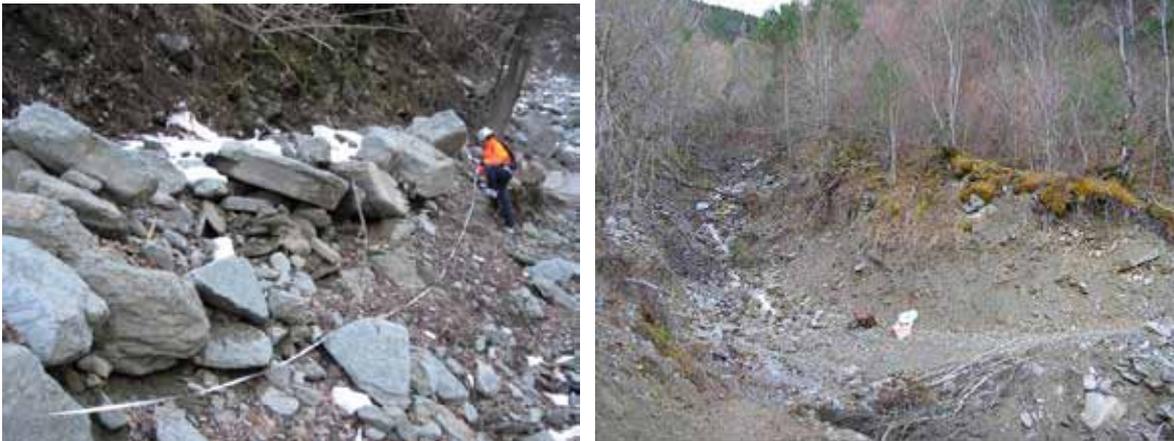
Figura 2: A la izquierda fotografía del surco-canal de 30m^2 aproximadamente y *levee* de $1.5\text{-}3.5\text{ m}^2$ producto del evento de 2008 en comparación con restos de la *levee* del evento de 1982 (derecha).

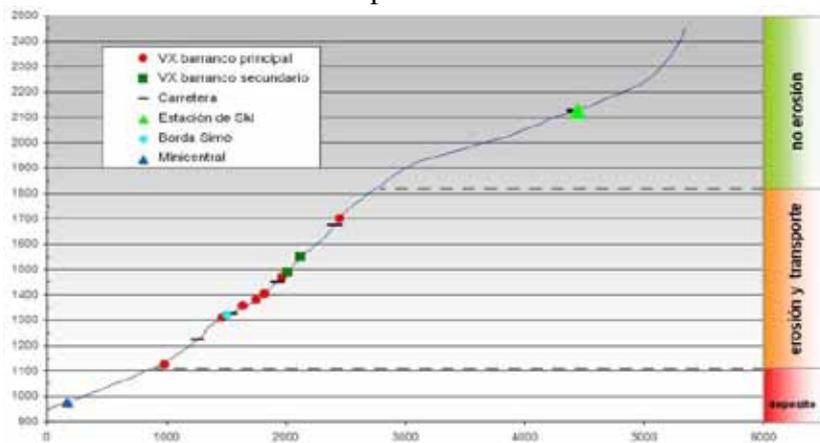
Figura 3: Perfil general del barranco de Portainé y medidas de intercepción de flujo existentes diseñadas e instaladas a partir de la interpretación de la corriente de derrubios de 2008.

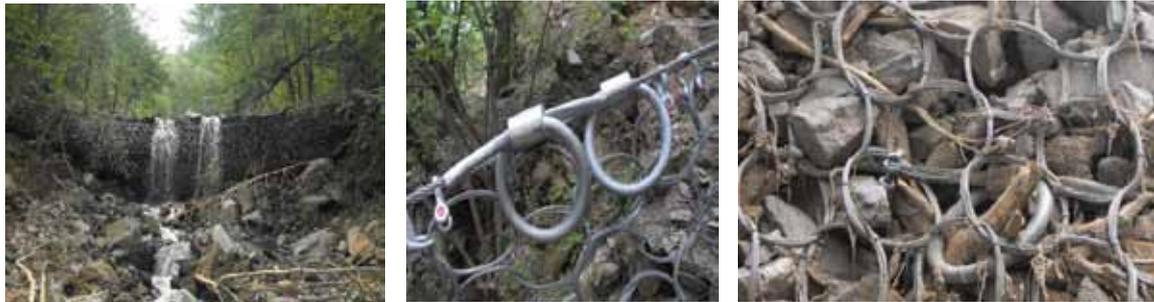
Figura 5: Imágenes de las protecciones VX-160 tras el evento de día 22 de Julio de 2010. (A) Vista general desde aguas abajo, (B) Detalle de los disipadores plásticos (*break rings*) situados en las cables superiores, (C) Detalle de la red de anillos Rocco©.

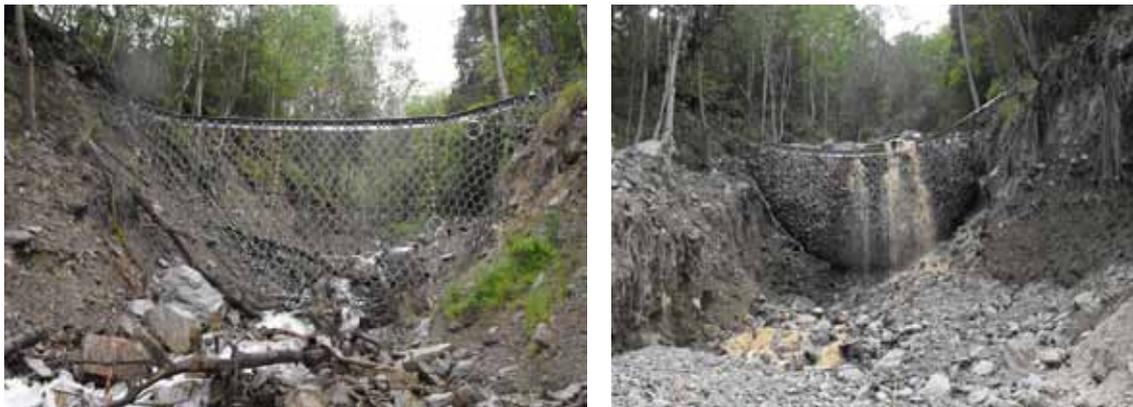
Figura 6: Fotografía “antes y después” de una de las protecciones VX-160 instaladas en el Barranco de Portainé.

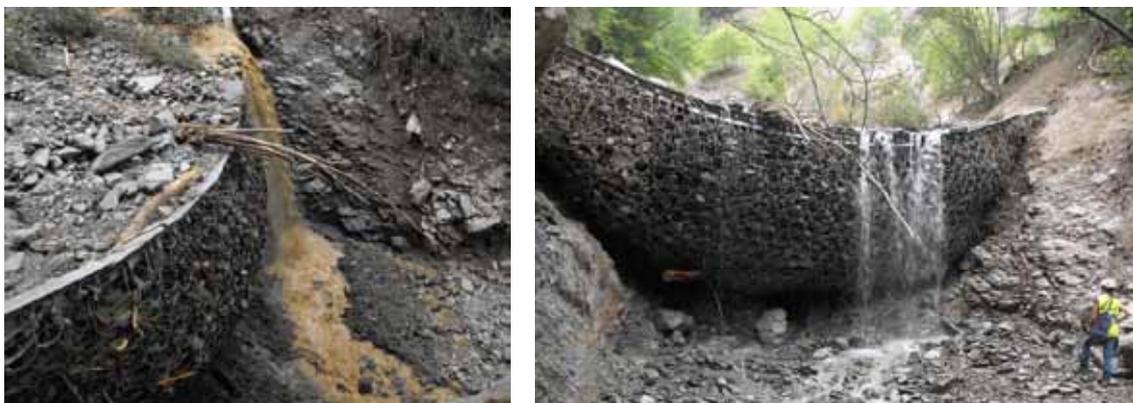
Figura 7: Vista lateral y frontal de una de las protecciones VX-160 instaladas en el Barranco de Portainé tras el evento de 2010.

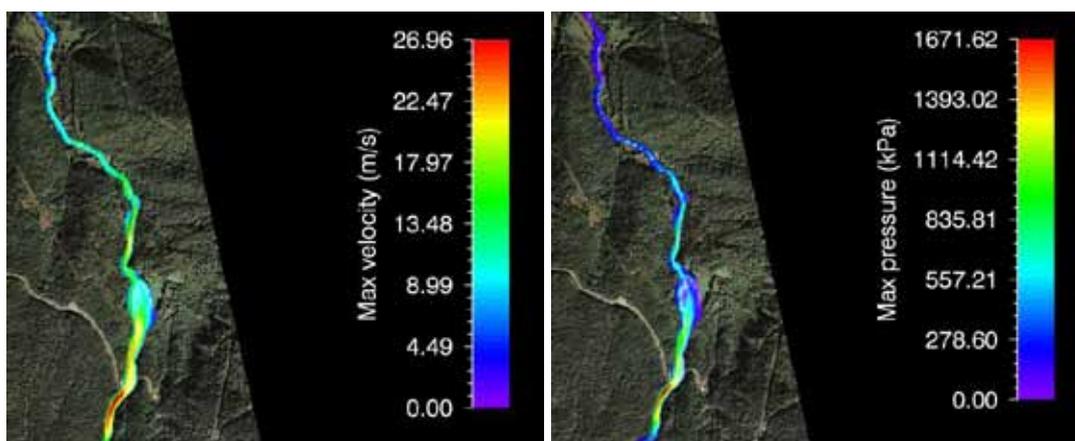
Figura 11: Detalle de velocidad y presión en la zona comprendida entre la carretera y la Borda de Simó, con los parámetros de 0.1 (μ) y 1000 (ξ), donde se concentraron los mayores daños en el evento de 2008.

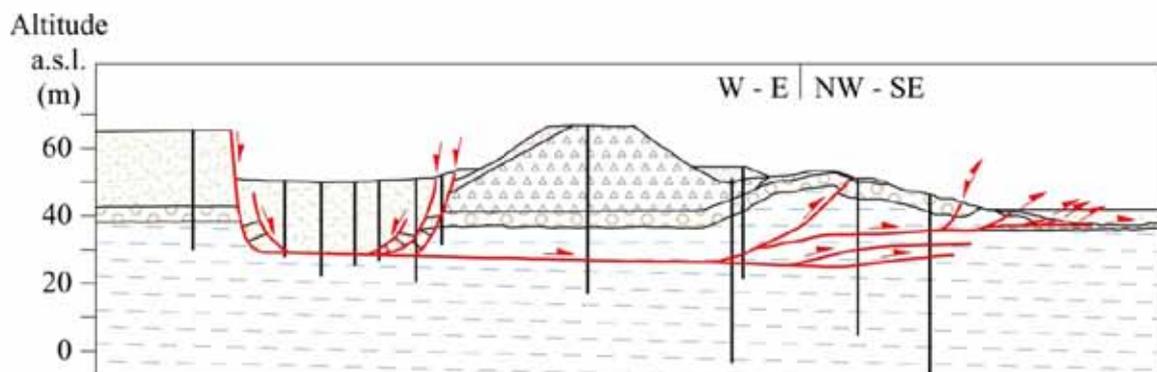
Figura 1. Sección transversal del deslizamiento. Geometría interpretada a partir de sondeos y levantamientos topográficos (Alonso y Gens, 2006).

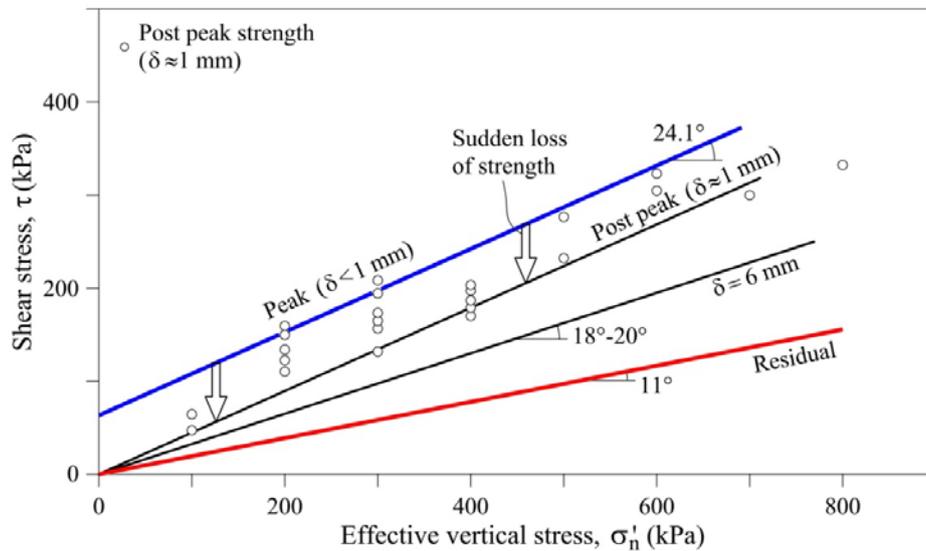
Figura 2. Envolventes de rotura de la arcilla azul de cimentación de la presa de Aznalcóllar.

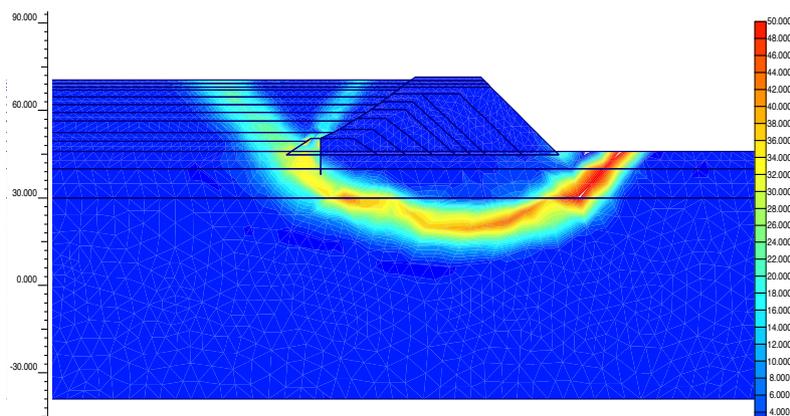
Figura 3. Mecanismo de rotura predicho por un análisis de elementos finitos cuando el terreno de cimentación se caracteriza con un modelo homogéneo elastoplástico Mohr-Coulomb (Gens y Alonso, 2006).

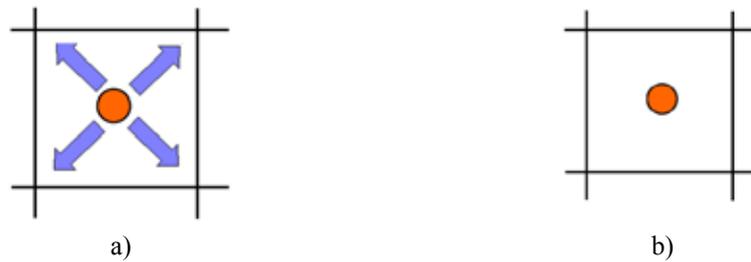
Figura 5. Etapas a y b de cálculo en el MPM

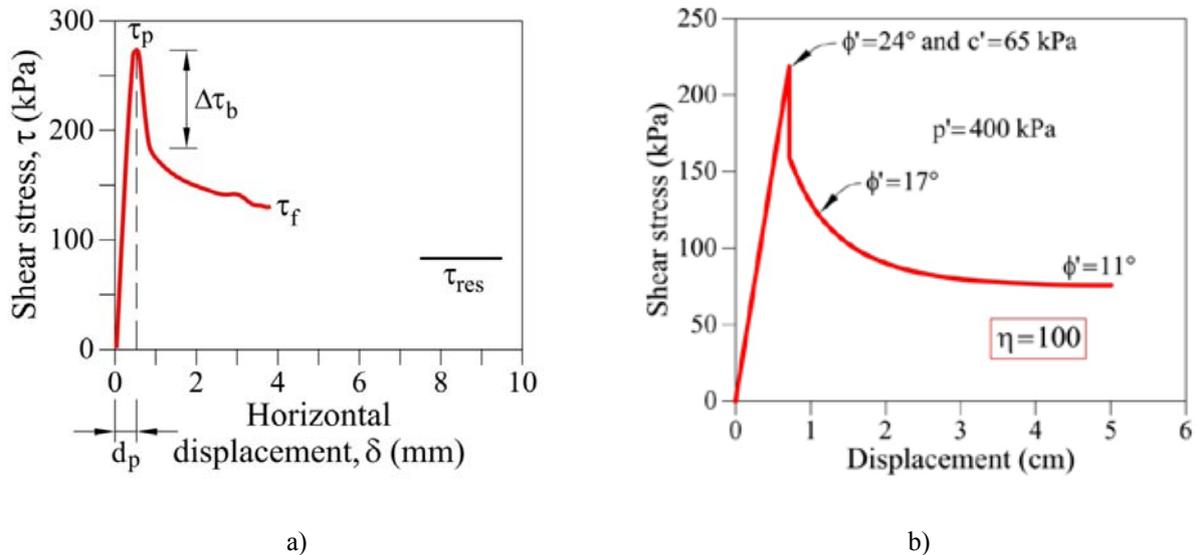
Figura 6. a) Ensayo de corte directo sobre una muestra inalterada de la arcilla azul. b) Modelo

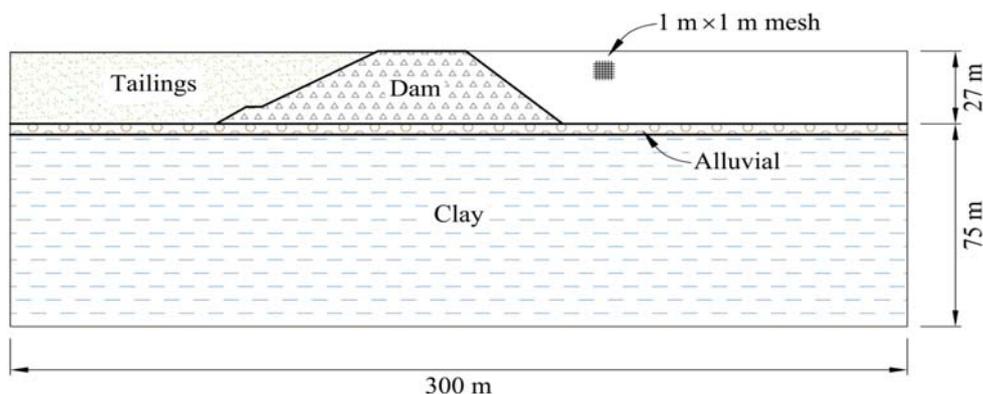
Figura 7. Geometría del modelo

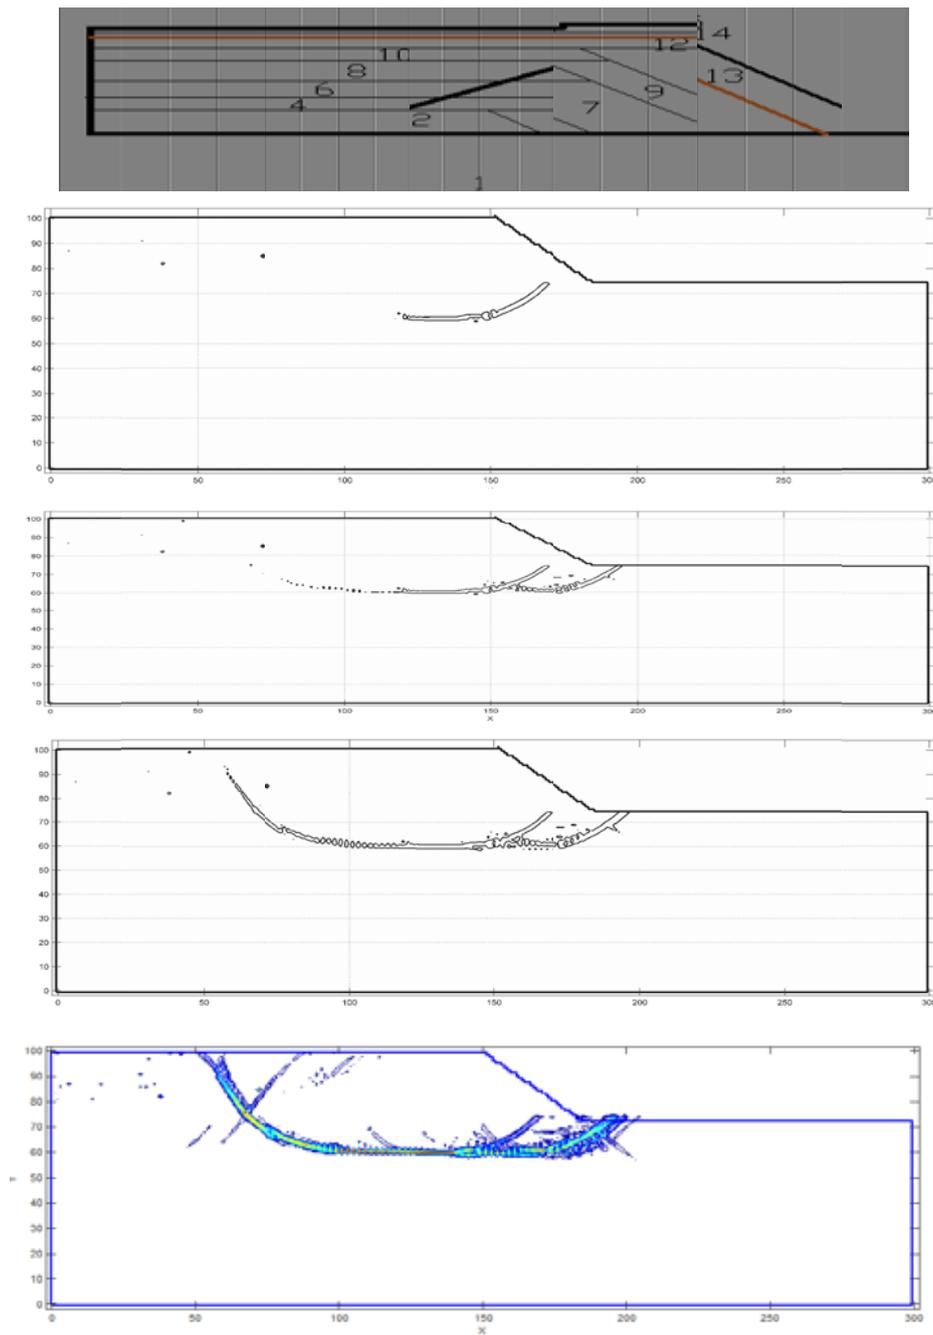
Figura 8. Secuencia constructiva y desarrollo de la superficie de rotura. Se dibujan los contornos de deformación plástica equivalente de corte correspondiente a 1% y 5%. $K_0 = 1$
