**VIII Simposio Nacional
sobre
Taludes y Laderas Inestables**

**VIII Simposio Nacional
sobre
Taludes y Laderas Inestables**
E. Alonso, J. Corominas y
M. Hürlimann (Eds.)
Palma de Mallorca, 11 – 14 de Junio de 2013

Volumen III

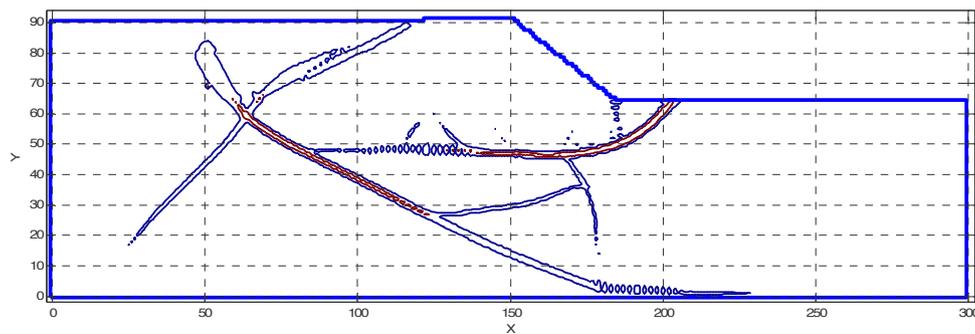
Figura 9. Bandas de rotura calculadas para $K_0 = 0.5$

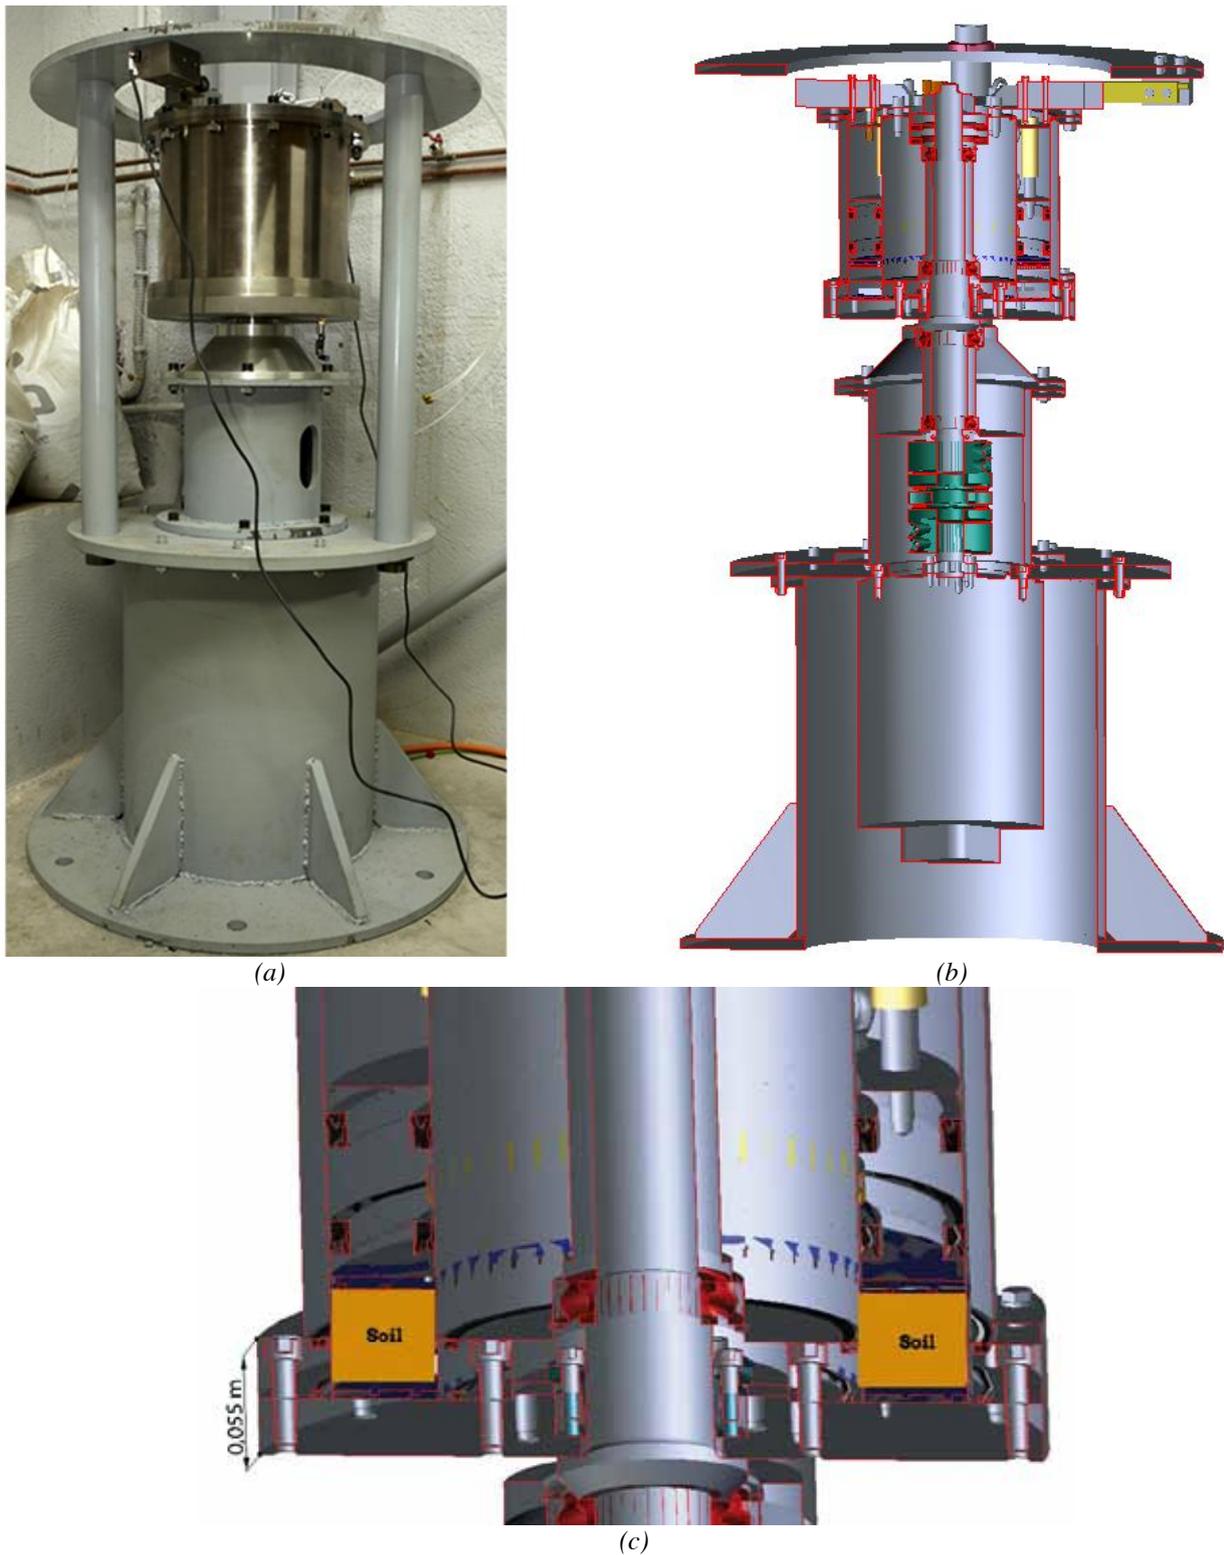
El equipo, con un diámetro exterior de 300 mm, diámetro interior de 200 mm y una muestra entre 40 y 80 mm de altura, incluye un control electrónico de par o de velocidad (de forma alternativa), que puede alcanzar velocidades relativamente rápidas a lo largo de la superficie de corte (hasta 30 km/h) para valores elevados de tensión vertical (hasta 3 MPa).

La parte inferior del equipo es la que gira de forma controlada por la acción de un motor eléctrico capaz de aplicar un par máximo de 810 Nm. La tensión vertical (aplicada desde la parte superior por un pistón estático) y la presión de poros son controladas y registradas automáticamente. Los cambios de presiones de poro y de temperatura se miden localmente con micro transductores de respuesta rápida posicionados cerca de la región de corte. La fig. 1 presenta una fotografía del prototipo, junto con una sección y un zoom de la célula donde se posiciona la muestra.

Figura.1. Nuevo equipo de corte rápido: (a) fotografía del prototipo (b) sección y (c) zoom de la muestra anular.

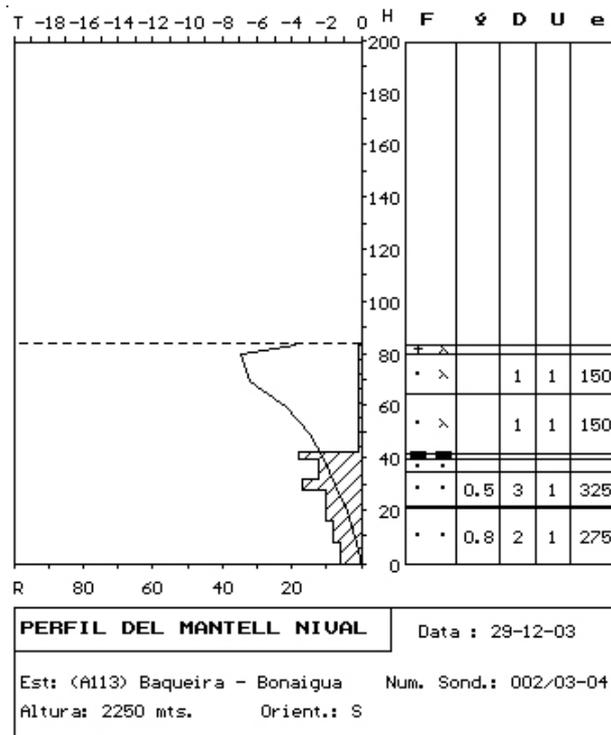
Figura 2. Sondeo por percusión y perfil estratigráfico efectuado el 29 de diciembre de 2003 en el Port de la Bonaigua, sector de dominio oceánico (IGC).

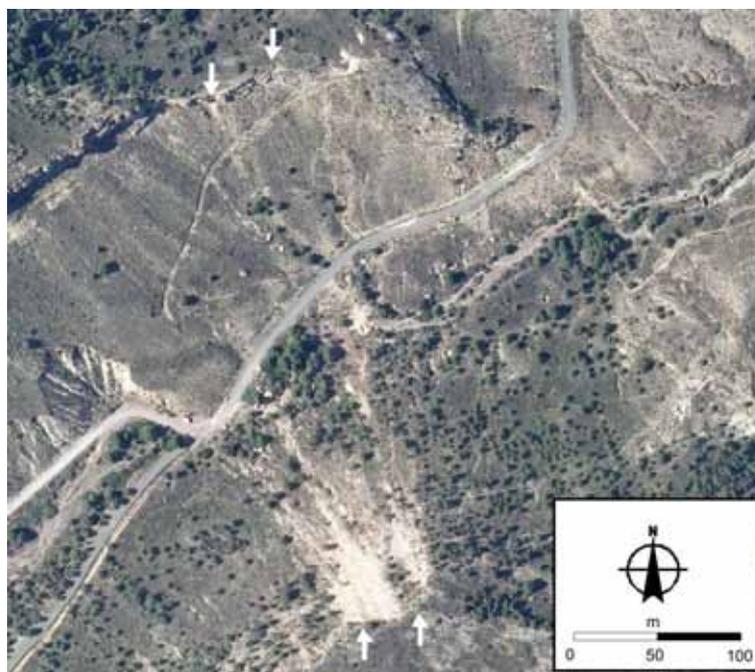
Figura 1. Vista aérea de las principales inestabilidades ocurridas durante el terremoto de Lorca de 2011 en las Rambla del Puente de los 17 Arcos.

En este trabajo presentamos un análisis retrospectivo (back-análisis) efectuado de un valle próximo a Lorca, conocido como la “Rambla del Puente de los 17 Arcos”, donde se produjeron inestabilidades en ambas laderas del valle durante el terremoto de 2011 (Figura 1). Sin embargo, mientras en una ladera se produjeron las mayores inestabilidades inducidas por el terremoto, en la otra sólo se reconocieron desprendimientos de reducido volumen. Este patrón de comportamiento (inestabilidades de mayores dimensiones en una ladera del valle que en la otra) fue también observado en otros puntos. Por lo sencillo de la geometría de la ladera y de la estructura geológica de esta área, este es el caso de estudio más interesante de los observados durante el terremoto de Lorca.

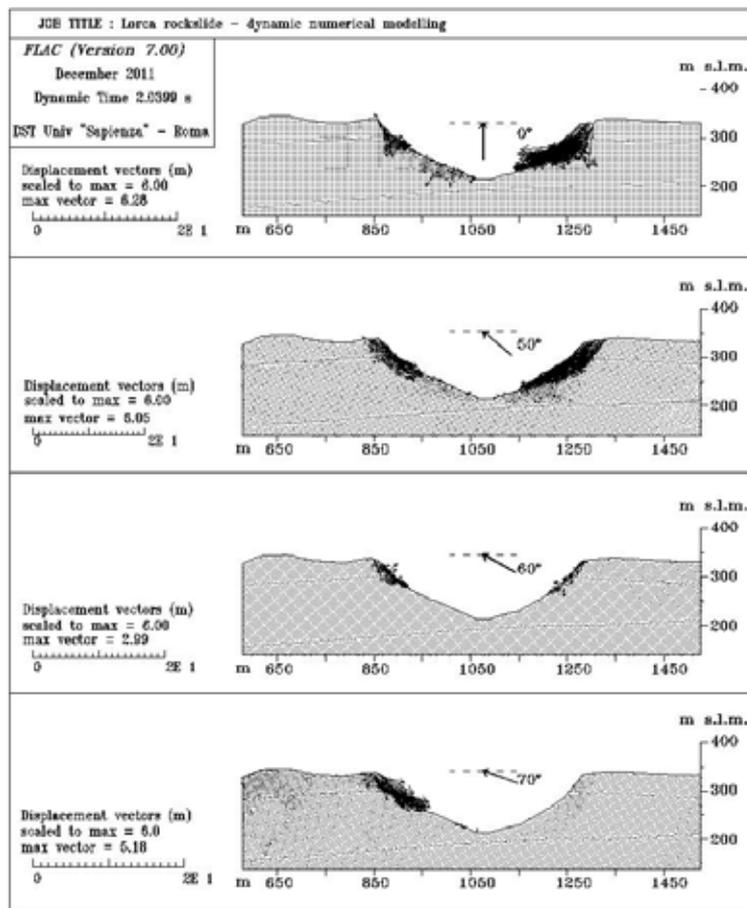
Figura 3. Desplazamiento total resultante del análisis dinámico del valle.

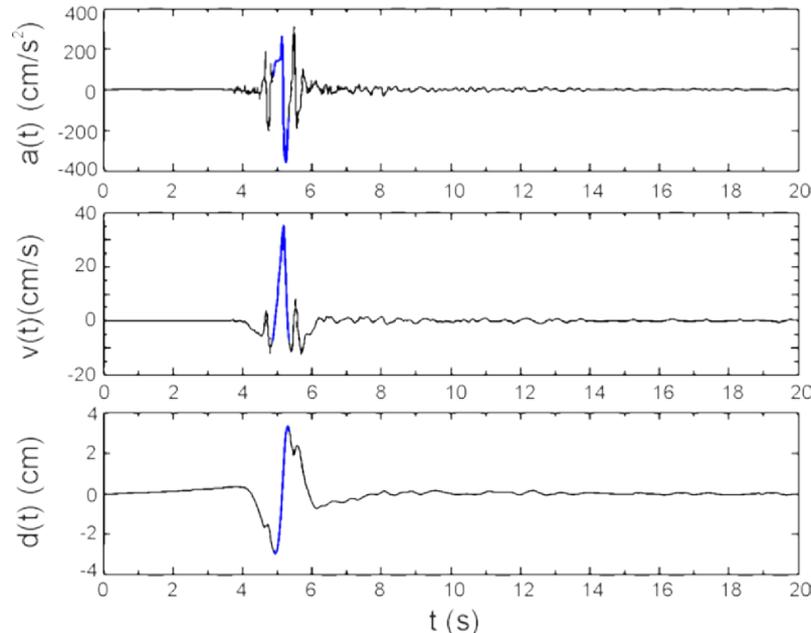
Figura 1. Registros de aceleración, velocidad y desplazamiento de la componente horizontal N-S (de orientación $N30^\circ O$) del acelerógrafo de Lorca correspondientes al terremoto principal (M_w 5,2) de la serie sísmica de Lorca (IGN, 2011). La mayoría de la energía del sismo se liberó en un pulso (tramo marcado en azul) caracterizado por una aceleración de 360 cm/s^2 , una velocidad de 36 cm/s y un desplazamiento de 3 cm .

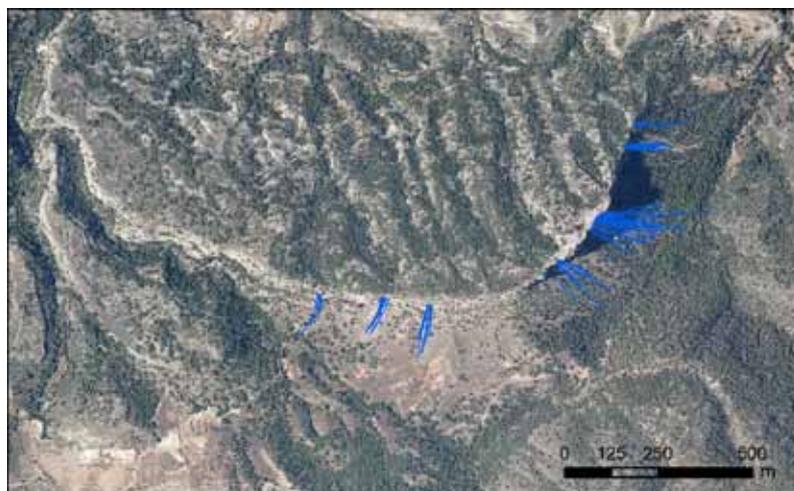
Figura 5. Ejemplo de trayectorias (líneas azules) de los bloques caídos durante el terremoto de Lorca de 2011 obtenidas mediante la herramienta Rockfall Analyst (Lan et al., 2007) para el sector del Cejo de los Enamorados.

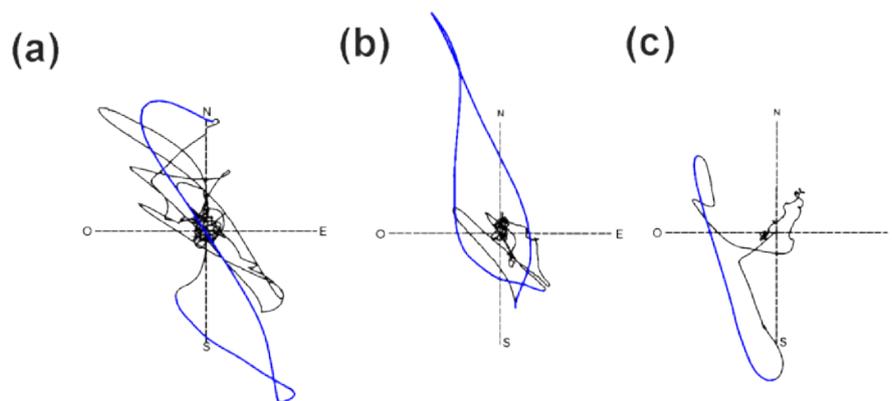
Figura 6. Diagramas del movimiento del terreno del acelerógrafo de la estación de Lorca correspondientes al terremoto principal (M_w 5,2). a) Movimiento en términos de aceleración. b) Movimiento en términos de velocidad. c) Movimiento en términos de desplazamiento. La mayoría de la energía del sismo se liberó en un pulso principal (tramo marcado en azul).

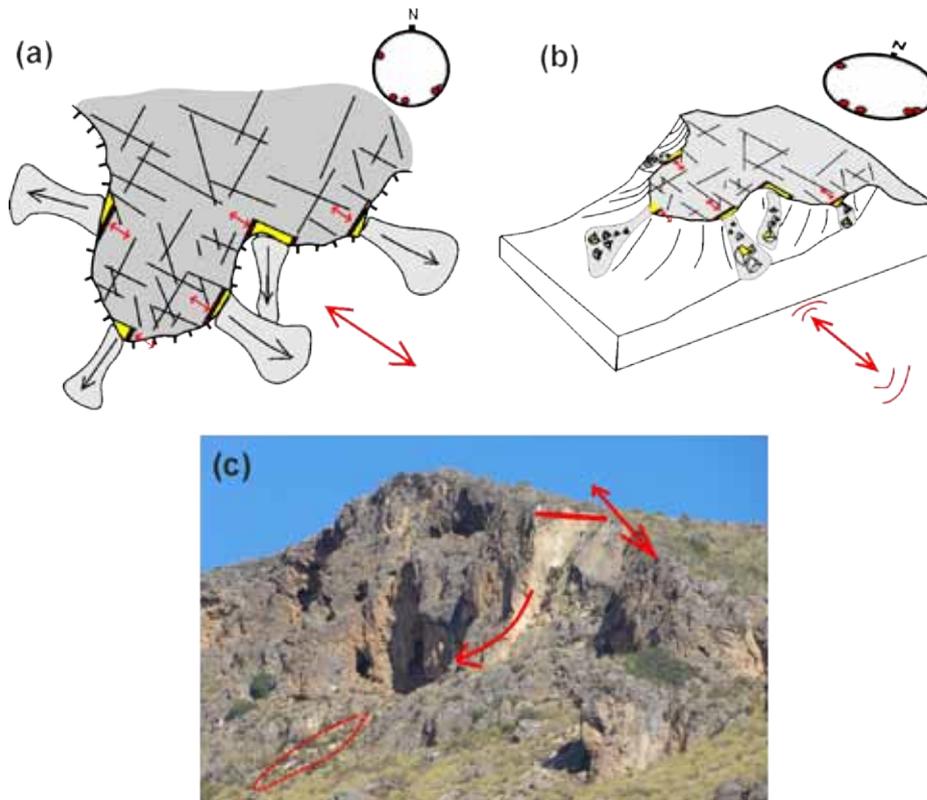
Figura 8. Interpretación del efecto de la orientación de la sacudida sísmica en la generación de los desprendimientos (modificado de Martínez-Díaz et al., 2012). En la parte superior se muestran dos esquemas interpretativos: (a) vista en planta y (b) vista oblicua. Una sacudida sísmica con dirección aproximada NO-SE como la que se dio en el terremoto de Lorca (flechas dobles rojas) tiende a abrir las discontinuidades que son perpendiculares al movimiento, controlando los bloques que pueden caer. Sin embargo, una única dirección de sacudida puede producir orientaciones de caída muy diversas (puntos rojos en la proyección estereográfica). La fotografía (c) muestra un ejemplo de esto en uno de los desprendimientos generados por el terremoto de Lorca en la Sierra de La Tercia. La sacudida produjo la desestabilización de un plano de discontinuidad con dirección NE-SO (marcado con la línea roja), mientras que la trayectoria del desprendimiento se produjo siguiendo la ladera hacia el SO, según indica la flecha roja.
